Verifica di aggiornamento Patrimonio Edilizio '800 - '900

a cura di Arch. Valia Galdi e Arch. Miriam Ronfa

STUDIO DI REVISIONE DEL P.R.G.

ANALISI sui PATRIMONIO EDILIZIO '800 e primi '900

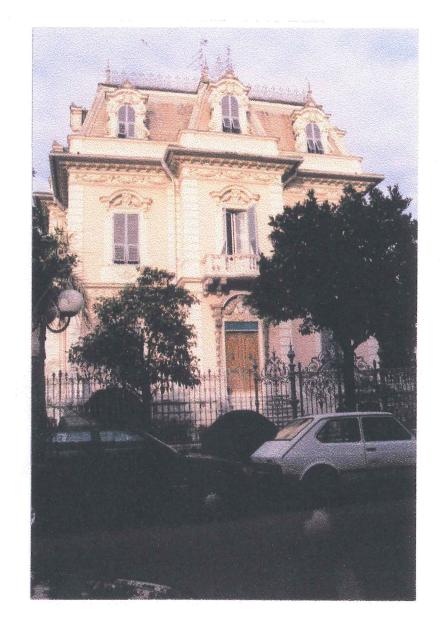
SCHEDA nº 51

elementi da conservare e mantenere		
	stratigrafia di facciata	
	decorazione edilizia	Х
struttura tipologica ed edilizia	elementi edilizi del portico	
	corpo scala	
	cortile	
giardino		х
sistemazioni esterne		х
	portone	х
	finestre	х
	ringhiere/balconi	х
elementi edilizi	volte	
	loggia	
	pavimentazioni	
	punti luce	
	facciata	х
decorazione architettonica	interni	
note, altro	Villa con tetto a mansarda e ricca decorazione a rilievo. Blocco d'angolo con pianta cruciforme, d'interesse oltre agli elementi architettonici e decorativi delle facciate, sono le inferriate e il giardino che caratterizzano lo spazio pertinenziale.

(III) ATTOMISMONT		[PC 中国 100 100 100 100 100 100 100 100 100 10
	ELEMENTI DESCRITTIVI DELL' EDIFICIO	LOCALIZZAZIONE PLANIMETRICA
EVOLUZIONE dell'ORGANISMO	VILLA PALAZZO TIPOLOGIA MISTA ACCORPAMENTI / RIFUSIONI INTERVENTI RECENTI SUL FABBRICATO	GENOVA STA
MODALITA' DI AGGREGAZIONE	DISCONTINUA CONTINUA CONTINUA PER DISTACCO CONTINUA PER CONTATTO MISTA	
SPAZI PUBBLICI	□ ADIACENZA ALLA STRADA PUBBLICA □ spazio pertinenziale interno □ correleggio	FRANCESCO TAPPANI VIALE TAPPANI VIALE TAPPANI CORRESPONDED TO TAPPANI VIALE TAPPANI CORRESPONDED TO TAPPANI VIALE TAPPANI CORRESPONDED TO TAPPANI VIALE TAPPANI VIALE
ESTERNE	FRONTE dipinto rillevo misto altro	ELETEUTI DECORATIVI TETTO MANSARDATO.
	INTERVENTI RECENTI Compatibili turbativi	E TUTTI
MERRI	PORTALE / PORTONE ANDRONE SCALE / DISTRIBUZIONE PARTICOLARI DECORATIVI INTERVENTI RECENTI Compatibili	SCALONE DI INGRESSO. PORTALE IN RILIEVO CON ELETTENTI FLOREALI. PORTONE IN LEGNO A RILIEVO. PREGEVOLE CANCELLATA D'INGRESSO

GIARDINO SU CORSO MILLO E VIALE TAPPANI.

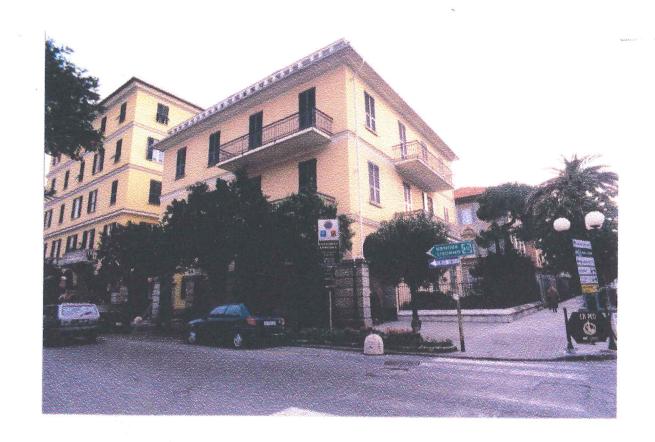
scheda n° 52

stratigrafia di facciata	
	decorazione edilizia	х
struttura tipologica ed edilizia	elementi edilizi del portico	х
	corpo scala	
	cortile	
giardino		
sistemazioni esterne		х
	portone	х
	finestre	
	ringhiere/balconi	
elementi edilizi	volte	
	loggia	
	pavimentazioni	
	punti luce	
decorazione architettonica	facciata	х
decorazione architettonica	interni	
note, altro	Palazzetto con portico su viale Millo, decorazione semplice di facciata, completamente modificato all'interno.

ELEMENTI DESCRITTIVI DELL' EDIFICIO	LOCALIZZAZIONE PLANIMETRICA
EVOLUZ/ONE dell'ORGANISMO	 VILLA PALAZZO TIPOLOGIA MISTA ACCORPAMENTI / RIFUSIONI INTERVENTI RECENTI SUL FABBRICATO 	GENOVA
MODALITA' DI AGGREGAZIONE	DISCONTINUA CONTINUA CON	
RAPPORTO EDIFICIO / PERTINENZA / SPAZI PUBBLICI	ADIACENZA ALLA STRADA PUBBLICA STRADA PUBBLICA ARRETRAMENTO RISPETTO ALLA STRADA PUBBLICA DISTACCO DALLA STRADA PUBBLICA DISTACCO DALLA STRADA PUBBLICA Corpi aggiunti Corpi aggiunti Corpi aggiunti Corpi aggiunti Corpi colleg. pedonale	TAPPANI VIALE MIGOLA TAPPANI COREO ANGELO TALIA LA COREO ANGELO
LETURA SUPERFICI ESTERNE	FRONTE dipinto rilievo misto altro ALTRI PROSPETTI SIGNIFICATIVI compatibili turbativi	CORNICI MARCAPIANO IN AGGETTO, INTONACO TONO CROMATICO LATERALI
LIBRA SPAZI NERM	☐ PORTALE / PORTONE ☐ ANDRONE ☐ SCALE / DISTRIBUZIONE ☐ PARTICOLARI DECORATIVI ☑ INTERVENTI RECENTI ☐ compatibili	GLI INTERNI SOLO STATI

LATERALHENTE, RATTPA PER ACCEDERE AI BOX.

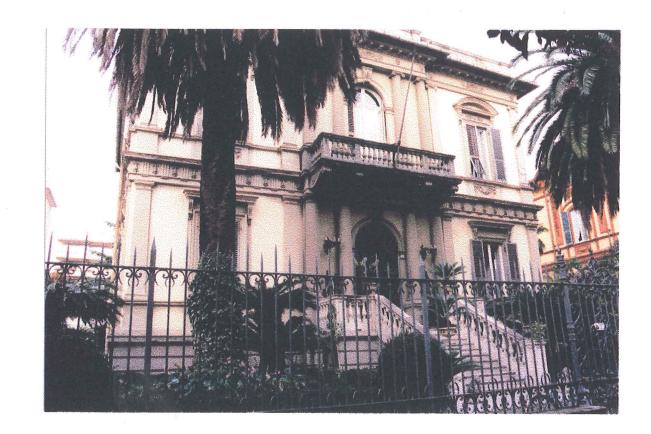
SCHEDA nº 53

stratigrafia di facciata	
	decorazione edilizia	х
struttura tipologica ed edilizia	elementi edilizi del portico	
	corpo scala	
	cortile	
giardino		Х
sistemazioni esterne		Х
	portone	Х
	finestre	Х
	ringhiere/balconi	Х
elementi edilizi	volte	
	loggia	
	pavimentazioni	
	punti luce	
decorazione architettonica	facciata	Х
decorazione architettonica	interni	
note, altro	Villa umbertina. D'interesse la conservazione dell'insieme: le facc gli elementi architettonici e decora partiture e le sistemazioni esterne, piantumazioni del giardino e le infe	itivi delle , incluse le

ELEMENTI DESCRITTIVI DELL' EDIFICIO LOCALIZZAZIONE PLANIMETRICA VILLA EVOLUZIONE dell'ORGANISMO **PALAZZO** TIPOLOGIA MISTA ACCORPAMENTI / RIFUSIONI INTERVENTI RECENTI SUL FABBRICATO MODALITA' I AGGREGAZIONE DISCONTINUA a con intasamento parziale CONTINUA PER DISTACCO Con area libera CONTINUA PER CONTATTO ā MISTA ADIACENZA ALLA porticato RAPPORTO EDIFICIO / PERTINENZA / SPAZI PUBBLICI STRADA PUBBLICA viale alberato spazio pertinenziale interno ARRETRAMENTO S glardino privato RISPETTO ALLA parcheggio STRADA PUBBLICA Cortile con altre attivita' Corpi aggiunti DISTACCO DALLA D parco STRADA PUBBLICA Colleg. pedonale FRONTE ☐ dipinto LE PARTI INTONACATE SONO NOTE / DESCRIZION PRINCIPALE LETTURA SUPERFICI ESTERNE DEGRADATE ☐ misto ☐ altro **ALTRI PROSPETTI SIGNIFICATIVI** TUTTI INTERVENTI RECENTI ompatibili compatibili ☐ turbativi PORTALE / PORTONE SCALONE ESTERNO DI MARESSO ANDRONE PORTONE IN LEGMO CON PORTA SCALE / DISTRIBUZIONE INTERNA A VETRI. PARTICOLARI DECORATIVI NOTE INTERVENTI RECENTI a compatibili

EDIFIGO PRIVATO COMPOSTO DA 1 UNITA IMMOBILIARE

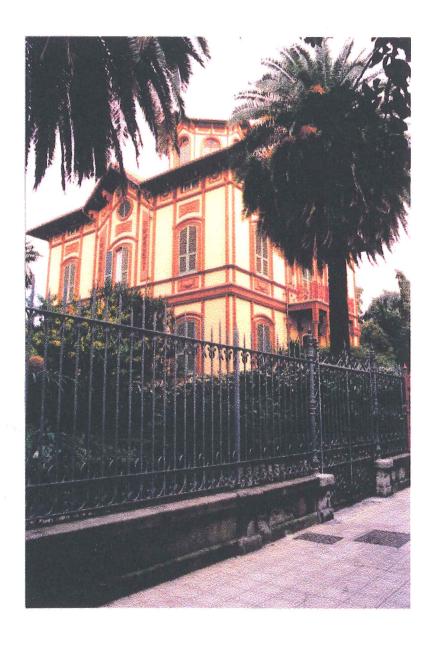
SCHEDA nº 54

elementi da conservare e mantenere		
	stratigrafia di facciata	
struttura tipologica ed edilizia	decorazione edilizia	Х
	elementi edilizi del portico	
	corpo scala	
	cortile	
giardino		Х
sistemazioni esterne		Х
	portone	Х
	finestre	Х
	ringhiere/balconi	Х
elementi edilizi	volte	
	loggia	
	pavimentazioni	
	punti luce	
decorazione architettonica	facciata	Х
decorazione architettonica	interni	
note, altro	Villa neogotica, con interessante decorazione policroma e fittile con motivi vegetali. Pianta quadrata e cruciforme, corpo scale centrale e cilindrico, con gradini rampanti in marmo e ringhiera decorata in ferro, sormontata al centro da una lanterna/torretta d'illuminazione. Da conservare nell'insieme, incluso il giardino e le sistemazioni esterne (pavimentazioni, balaustre, inferriate, ecc.)

State of the last		
	ELEMENTI DESCRITTIVI DELL' EDIFICIO	LOCALIZZAZIONE PLANIMETRICA
EVOLUZIONE dell'ORGANISMO	VILLA PALAZZO TIPOLOGIA MISTA ACCORPAMENTI / RIFUSIONI INTERVENTI RECENTI SUL FABBRICATO	
MODALITA' DI AGGREGAZIONE	 □ DISCONTINUA □ CONTINUA □ CONTINUA □ CONTINUA PER CONTATTO □ MISTA 	
RAPPORTO EDIFICIO / PERTINENZA / SPAZI PUBBLICI	■ ADIACENZA ALLA STRADA PUBBLICA	FRANCESCO TAPPANI DIALE CORR CORR CORR CORR CORR CORR CORR CO
LETTURA SUPERFICI ESTERNE	FRONTE dipinto rillevo misto altro	ELETIENTI DECORATIVI DOTIOTETTO IN LEGINO. TETTO CON VARIAZIONI DI PENDENZA.
EELIG	INTERVENTI RECENTI □ compatibili □ turbativi	TUTTI GLORI IN GUTRASTO
LETTURA SPAZI INTERNI	PORTALE / PORTONE ANDRONE SCALE / DISTRIBUZIONE PARTICOLARI DECORATIVI INTERVENTI RECENTI Compatibili	CANCELLATA CON COLORI CONTA ASTANTI. OCHIONE IN ECHIONE FORTONICHO INTERNO À VETRI.

EDIFICIO PRIVATO COMPOSTO DA 1 UNITA IMPOBILIARE

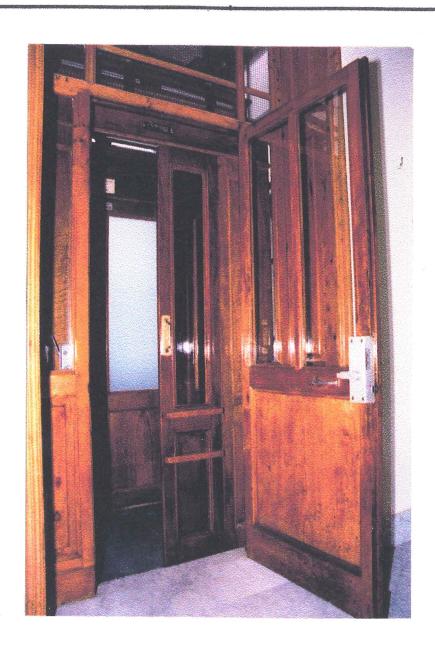
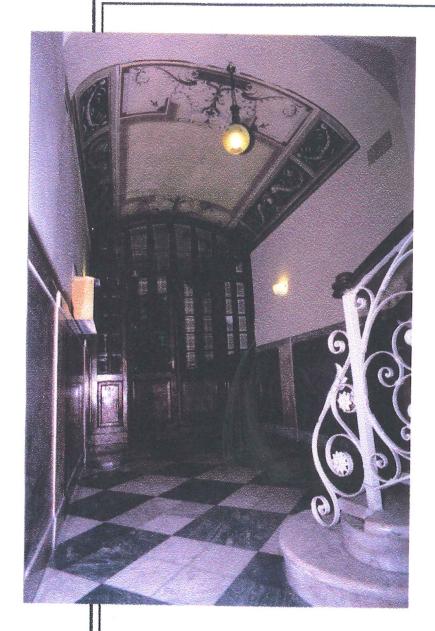
SCHEDA n° 55 BIS

SU CORSO MILLO: PORTALE IN MARMO

PORTONE IN LEGNO; DUDRONE CON SOFFITTO DISTUCCHÍ, SCOLONE IN MARKO E BA LAUSTRA, PORTA D'ETRÍ COLORATA SU SPAZIO PERTINEUZI DUE LA INTERMO DIBITO D PARCHEGGIO. SCALE INTARKO CON INTRADOSSO DIPINTO CON DORATURE. ASCENSORE D'EPOCA.

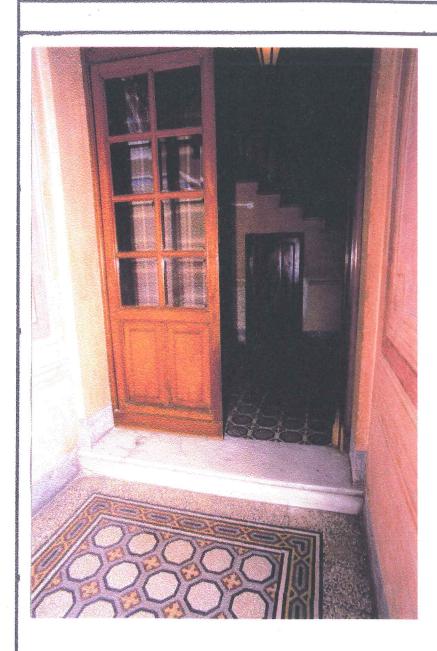
SCHEDA n° 56_B

elementi da conservare e mantenere	•	
	stratigrafia di facciata	
	decorazione edilizia	х
struttura tipologica ed edilizia	elementi edilizi del portico	
	corpo scala	
	cortile	
giardino		х
sistemazioni esterne		х
	portone	х
	finestre	х
elementi edilizi	ringhiere/balconi	х
	volte	
	loggia	х
	pavimentazioni	
	punti luce	
decorazione architettonica	facciata	х
decorazione architettonica	interni	
note, altro	Palazzetto umbertino su corso Millo, ad H con asse centrale con loggia d' e balco-ne soprastante, decorazione e contrasto cromatico, area scopert pertinenziale con parcheggio retros Inferriate e piante ornamentali.	ingresso a rilievo

ELEMENTI DESCRITTIVI DELL' EDIFICIO	LOCALIZZAZIONE PLANIMETRICA
EVOLUZIONE dell'ORGANISMO	 VILLA PALAZZO ™ TIPOLOGIA MISTA ACCORPAMENTI / RIFUSIONI INTERVENTI RECENTI SUL FABBRICATO 	
MODALITA' DI AGGREGAZIONE	☐ DISCONTINUA ☐ con Intasamento parziale PER DISTACCO ☒ con area libera ☐ CONTINUA PER CONTATTO ☐ MISTA	
RAPPORTO EDIFICIO / PERTINENZA / SPAZI PUBBLICI	ARRETRAMENTO RISPETTO ALLA STRADA PUBBLICA ARRETRAMENTO RISPETTO ALLA STRADA PUBBLICA Corpi aggiunti	GENOUA STORY OF THE PROPERTY O
RAPP	DISTACCO DALLA parco STRADA PUBBLICA colleg. pedonale	
LETTURA SUPERFICI ESTERNE	FRONTE dipinto rillevo misto altro	PALAZIETTO CON AL'I LATERAL'I E LOGGIATO
EST	ALTRI PROSPETTI SIGNIFICATIVI	TUTT!
	☐ INTERVENTI RECENTI ☐ compatibili ☐ turbativi	2
LETTURA SPAZI INTERNI	PORTALE / PORTONE ANDRONE SCALE / DISTRIBUZIONE PARTICOLARI DECORATIVI INTERVENTI RECENTI compatibili turbativi	PORTONE IN VECHO CON SOPRAUVCE IN FERRO. ANDRONE CON SOFTMOE PARETI AT. FRESCATE - PANTVENTO A PIASTREME COLORATE - VANO SCALA CON INTRA. DOSLO AFFRESCATO - XALONE IN TAR. TO CON RINCHIERA IN FERRO. LUCERNAMO IN COPERTURA.

DAL. av. nº 10 ingresso AL GIARDINO SUL RETRO.
PRESENZA DI ACTRI EDIFICI.

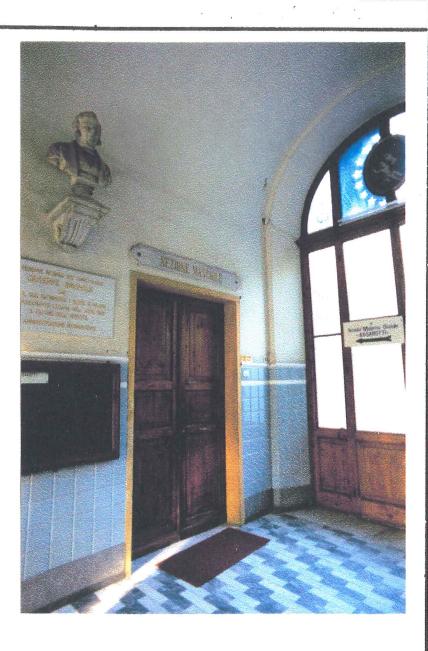
SCHEDA nº 57 BIS

stratigrafia di facciata	
struttura tipologica ed edilizia	decorazione edilizia	х
	elementi edilizi del portico	
	corpo scala	
	cortile	
giardino		х
sistemazioni esterne		х
	portone	х
	finestre	х
	ringhiere/balconi	
elementi edilizi	volte	
	loggia	
	pavimentazioni	
	punti luce	
decorazione architettonica	facciata	х
decorazione architettonica	interni	
note, altro	Blocco edilizio con cortile interno e giardino circostante. Muro di cinta e cancellate d'epoca. Giardino interno verso la piazza, s lato opposto parcheggio pertinenziale, sul retro orti e frutteto. Facciata con decorazione semplice (basamento e marcapiani), portone d'epoca in legno a riquadri con batacchi, atrio con volta a bott scalone in marmo con rivestimenti ceramic colorati.

ARCHH. A. CELENZA, G. IRALDO, L. LAPINI, R. MAMMOLA **ELEMENTI DESCRITTIVI DELL' EDIFICIO** LOCALIZZAZIONE PLANIMETRICA VILLA EVOLUZIONE dell'ORGANISMO PALAZZO TIPOLOGIA MISTA ACCORPAMENTI / RIFUSIONI (SUL RETRO) INTERVENTI RECENTI SUL FABBRICATO MODALITA' AGGREGAZIONE DISCONTINUA CONTINUA a con intasamento parziale PER DISTACCO con area libera CONTINUA PER CONTATTO 5 MISTA ADIACENZA ALLA porticato SPAZI PUBBLICI STRADA PUBBLICA ☑ viale alberato spazio perfinenziale interno ARRETRAMENTO M giardino privato RISPETTO ALLA parcheggio STRADA PUBBLICA a cortile con altre attivita' RAPPORTO corpi aggiunti DISTACCO DALLA parco STRADA PUBBLICA Colleg. pedonale dipinto FRONTE SOLO MARCAPIANI. PRINCIPALE ☐ rilievo COVEDIO INTERNO CON CORTILE LETTURA SUPERFICI ESTERNE ☐ misto ₩ altro **ALTRI PROSPETTI SIGNIFICATIVI** a compatibili INTERVENTI RECENTI ☐ turbativi PORTONE IN LEGHO A RIQUADRI CON PORTALE / PORTONE BATACCHI. LETTURA SPAZI INTERNI ANDRONE DUDROUE D'BOTTE. SCALONE IN MARTLO CON ZOCIOLATURA SCALE / DISTRIBUZIONE A PLASTREWE COLORATE, I PARTICO PARTICOLARI DECORATIVI LARI INTERNI SONO STATI CANCEULOTI INTERVENTI RECENTI compatibili DA INTERVENTI TURBATIVI PER OSPITA

SUL RETRO VASTO ORTO E FRUTTETO. SUL DISTACCO CORRISPONDENTE AL CIV. "Z PARCHEGAP.

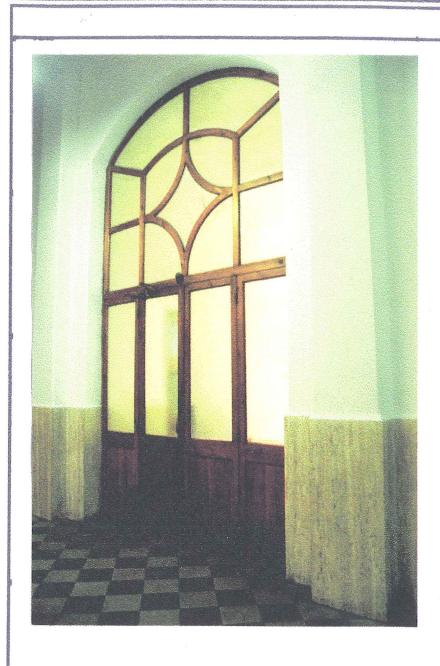
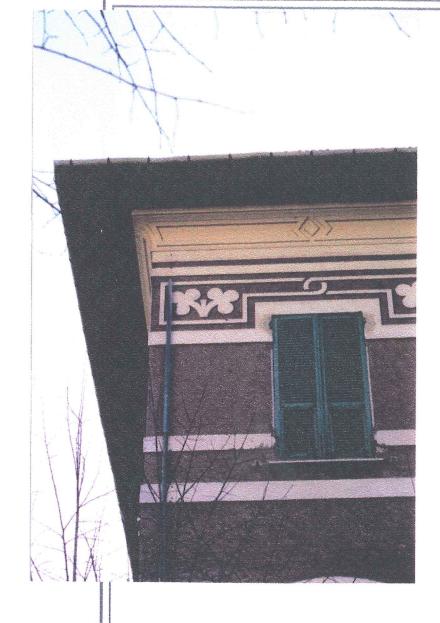
SCHEDA n°58 BIS

elementi da conservare e mantenere)		
	stratigrafia di facciata		
struttura tipologica ed edilizia	decorazione edilizia	Х	
	elementi edilizi del portico		
	corpo scala		
	cortile		
giardino		Х	
sistemazioni esterne		Х	
	portone	Х	
	finestre	Х	
	ringhiere/balconi	Х	
elementi edilizi	volte		
	loggia		
	pavimentazioni		
	punti luce		
decorazione architettonica	facciata	Х	
decorazione architettonica	interni		
note, altro	Volume edilizio d'interesse nel com delle facciate e degli elementi archi originari.

EL Mariante	EMENII DESCRITTIVI DELL' EDIFICIO		LOCALIZZAZIONE PLANIMETRICA
EVOLUZIONE dell'ORGANISMO		VILLA PALAZZO TIPOLOGIA MISTA ACCORPAMENTI / RIFUSIONI (SU RETTO) INTERVENTI RECENTI SUL FABBRICATO		
MODALITA' DI AGGREGAZIONE		DISCONTINUA CONTINUA Con intasamento parziale PER DISTACCO CONTINUA PER CONTATTO MISTA		
RAPPORTO EDIFICIO / PERTINENZA / SPAZI PUBBLICI		ADIACENZA ALLA STRADA PUBBLICA ARRETRAMENTO RISPETTO ALLA STRADA PUBBLICA Corpi aggiunti Directo viale alberato spazio pertinenziale interno Giardino privato □ parcheggio □ corpi aggiunti		
RAPP	Control	DISTACCO DALLA parco parco colleg. pedonale		GENOVA DA LA
LETTURA SUPERFICI ESTERNE	\boxtimes	FRONTE dipinto PRINCIPALE dipinto misto altro	DESCRIZIONI	CORNICIONE IN LEUMO
URA	X	ALTRI PROSPETTI SIGNIFICATIVI	in inches	LSTEROU
		INTERVENTI RECENTI Compatibili turbativi	NOTE	
LETTURA SPAZI INTERNI		PORTALE / PORTONE ANDRONE SCALE / DISTRIBUZIONE PARTICOLARI DECORATIVI INTERVENTI RECENTI Compatibili durbativi	NOTE / DESCRIZION	PORTONE IN LEGNO CON PORTA A VETRI INTERNA. PROBABILI RIMANEGGIAMENTI INTERNI PER OSPITARE LA SEVOLA.

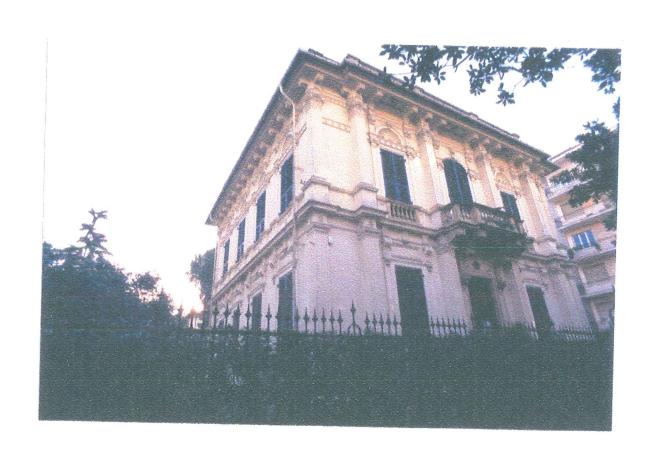
SUL CONFINE DEL GIARDINO PRIVATO DELLA VILLA, PRECEVOLE CANCELLATA.

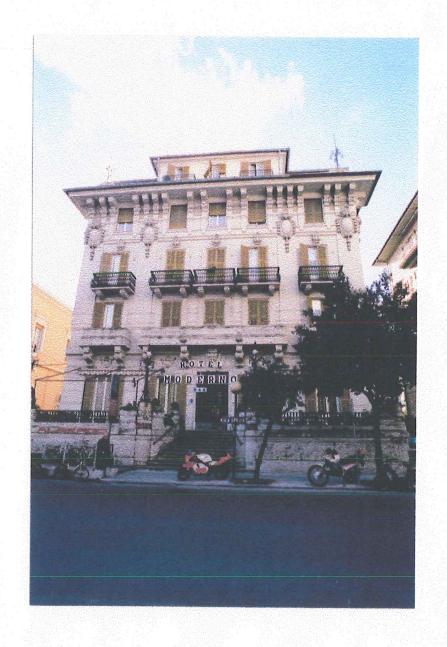
CON DISEQUI LIBERTY - SOPRA AL FORTONE DATAZIONE 1926. ANDRONE CONSCIONE IN MARKO. PORTAGE IN LEGHO & VETRO COLORATO,

NAVE; INSERIRENTO IMPIANTO ASCENSORE.

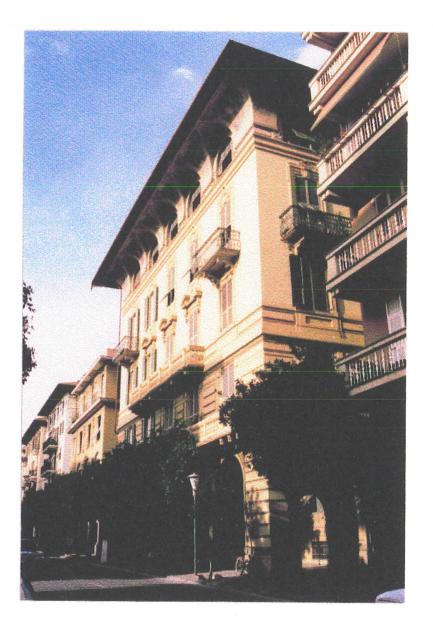
IL CORTILE INTERMO È IN PARTE INTASATO DA BOX. DATAZIONE DEN EDIFICIO = 1913

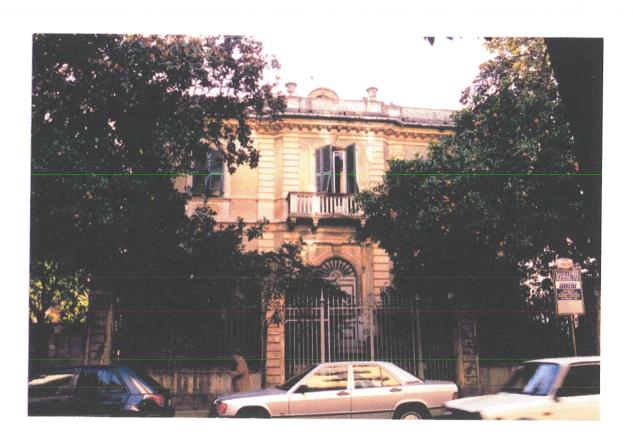
TAPPANI VIALE MICOLA CORSO ANGELO CORSO	
PROBABILITENTE LA FACADTA PRESENTAVA IN ORIGINE ANCHE DEI DIPINTI. ATTUALITENTE È DEGRADATA.	
TUTTI	
PORTALE IN MARICO MODELNATO
