# PIANO URBANISTICO COMUNALE

## REPERTORIO EDIFICI DI VALORE

Patrimonio Edilizio '800 - '900

Aggiornamento delle schede di edificio

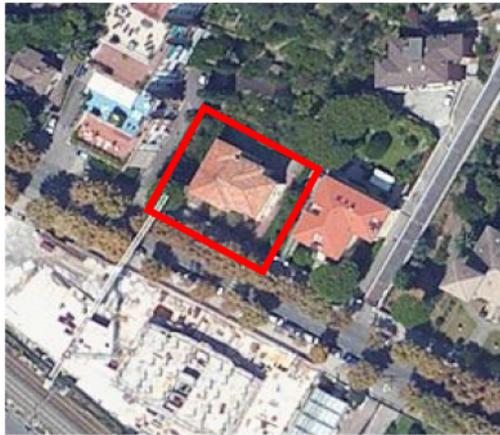
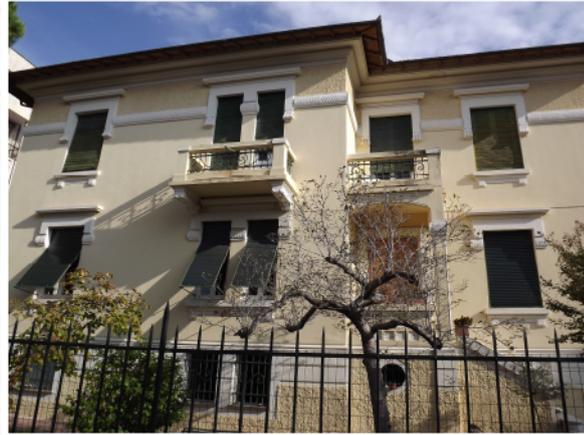
n° 1

struttura tipologica ed edilizia	stratigrafia di facciata	
	decorazione edilizia	x
	elementi edilizi del portico	
	corpo scala	
	cortile	
giardino		x
sistemazioni esterne		x
elementi edilizi	portone	
	finestre	
	ringhiere/balconi	x
	volte	
	loggia	
	pavimentazioni	
	punti luce	
decorazione architettonica	facciata	x
	interni	
note, altro	Villa con accesso privato al giardino e al parcheggio.

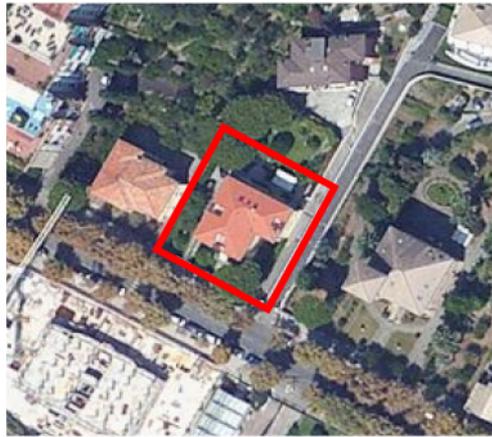
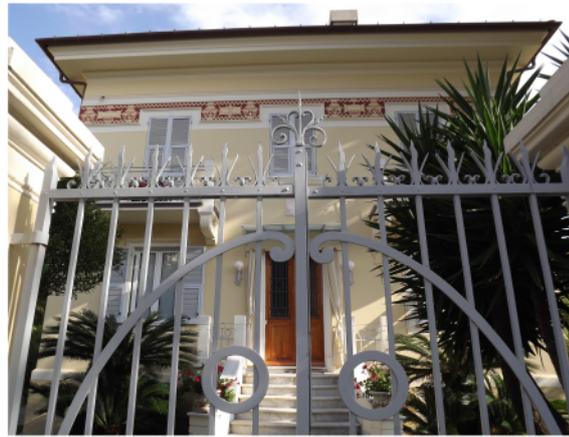
n° 2

elementi da conservare e mantenere		
struttura tipologica ed edilizia	stratigrafia di facciata	
	decorazione edilizia	X
	elementi edilizi del portico	
	corpo scala	
	cortile	
giardino		X
sistemazioni esterne		X
elementi edilizi	portone	
	finestre	
	ringhiere/balconi	X
	volte	
	loggia	
	pavimentazioni	
decorazione architettonica	punti luce	
	facciata	X
	interni	
note, altro	Villa con accesso privato al giardino e al parcheggio. Decorazione sotto gronda originale, il resto è stato tutto imbiancato. Ringhiere in ferro.

DECORAZIONE SOTTO GRONDA  
ORIGINALE. (IL RESTO E' STATO TUTTO  
INTIBIANCATO) - RINCHIERE IN FERRO

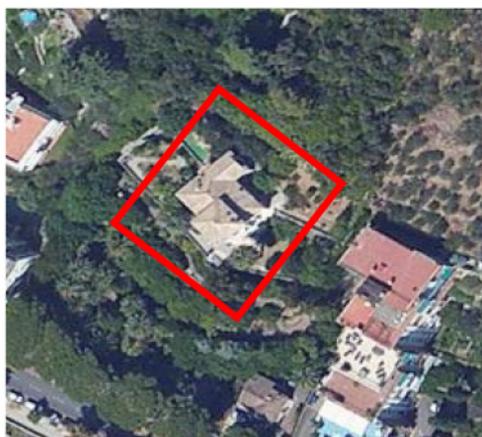
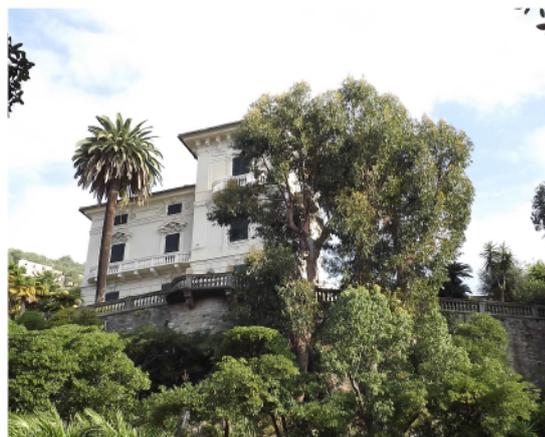
n° 3

Villa Dallorso  
Corso Buenos Aires 96  
no  
valore architettonico puntuale  
AR-TU Ambito di Riquilificazione del Tessuto  
Urbano saturo  
3

elementi da conservare e mantenere		
struttura tipologica ed edilizia	stratigrafia di facciata	
	decorazione edilizia	X
	elementi edilizi del portico	
	corpo scala	
	cortile	
giardino		
sistemazioni esterne		X
elementi edilizi	portone	
	finestre	
	ringhiere/balconi	X
	volte	
	loggia	
	pavimentazioni	
decorazione architettonica	punti luce	
	facciata	X
	interni	
note, altro	Villa con accesso privato e parco intorno. Volume articolato con torretta.

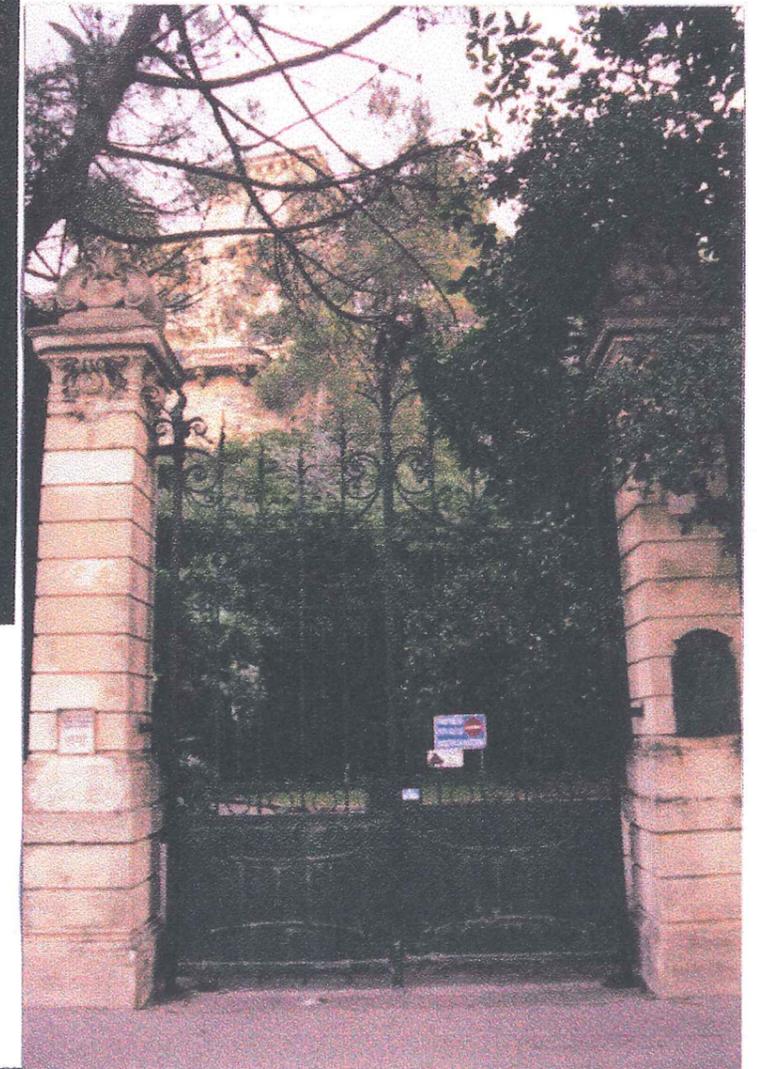
SCHEDA n° 3

VOLUME ARTICOLATO CON TORNETTA.  
PARCO INTORNO.

ACCESSO PRIVATO.  
IMPOSSIBILITA' DI EFFETTUARE IL  
RILIEVO PER LA FITTA VEGETAZIONE  
DEL PARCO.

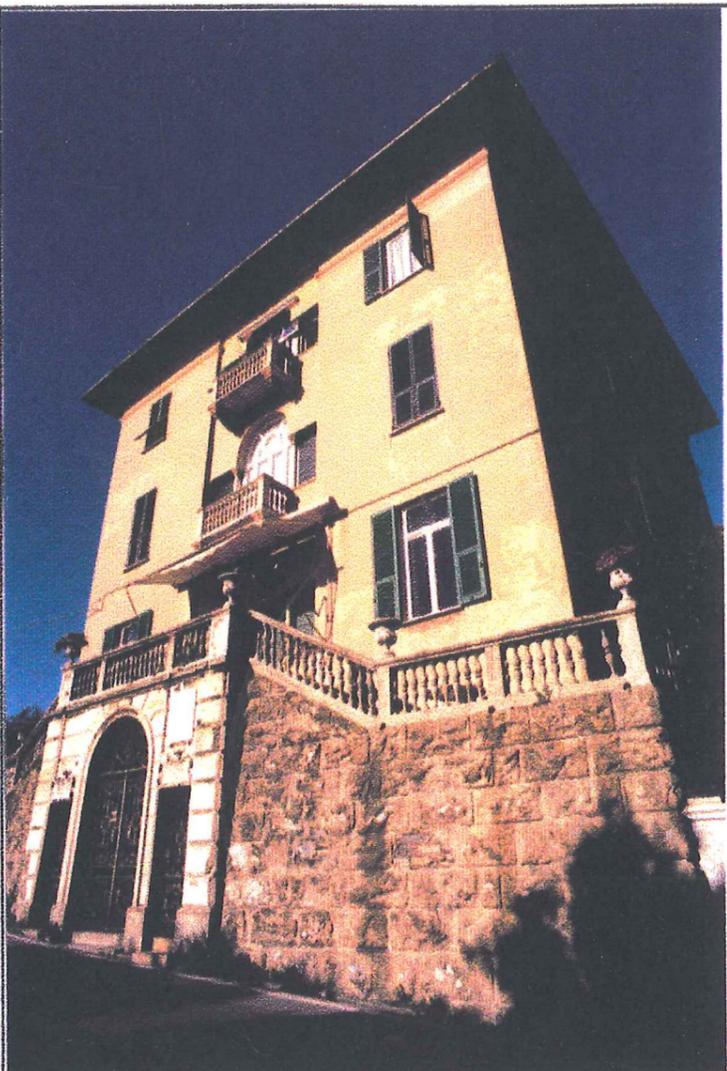
PORTALE IN PIETRA CON SCALINATA  
SIMPETRICA D'ACCESSO AI LATI  
E BALAUSTRATA CON TERRAZZO ALLA  
SOTTITA'.  
CANCELLI IN FERRO BATTUTO.

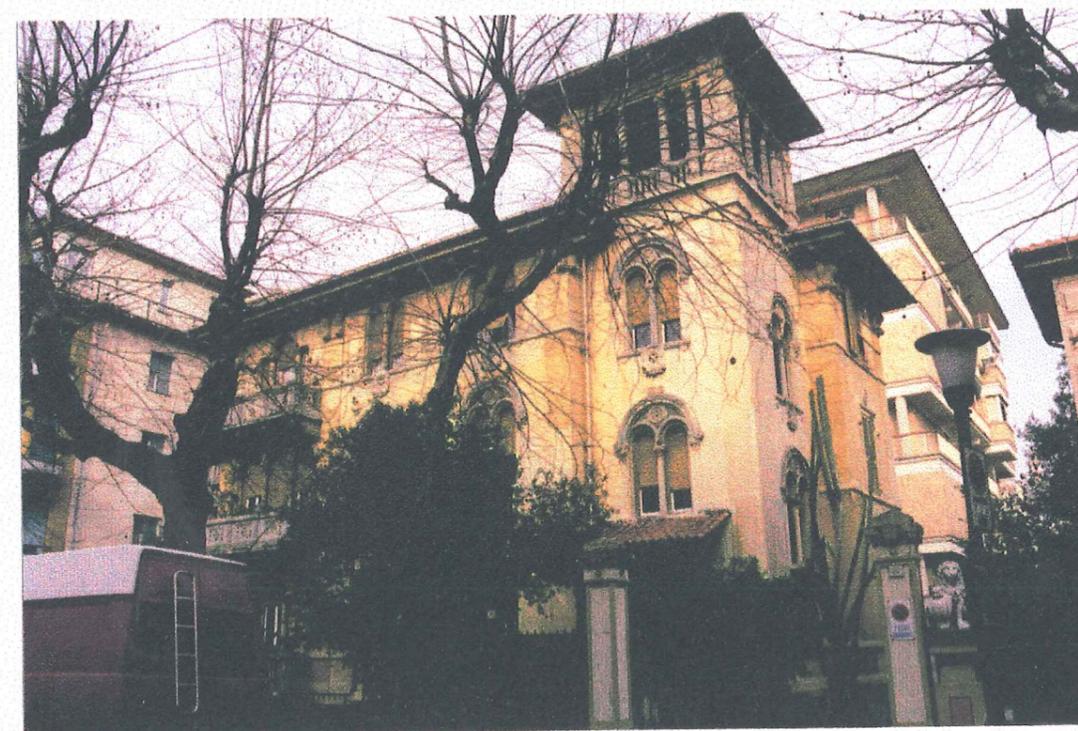
PORTONE IN LEGNO TRODANATO

DATAZIONE DELL'EDIFICIO = 1929  
CANCELLATA D'INGRESSO ARTISTICA IN FERRO.

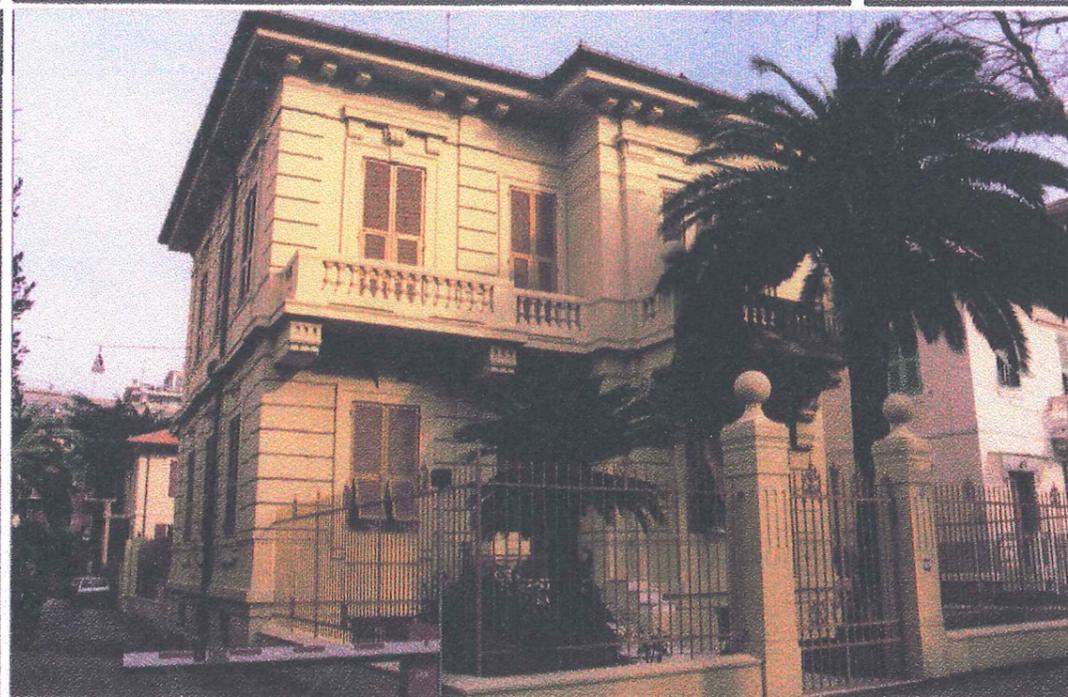
PORTONCINO CON SBARRE IN FERRO CON DECORAZIONI IN STILE DECO.

CANCELLATA D'INGRESSO IN FERRO INT  
ACCESSO PRIVATO

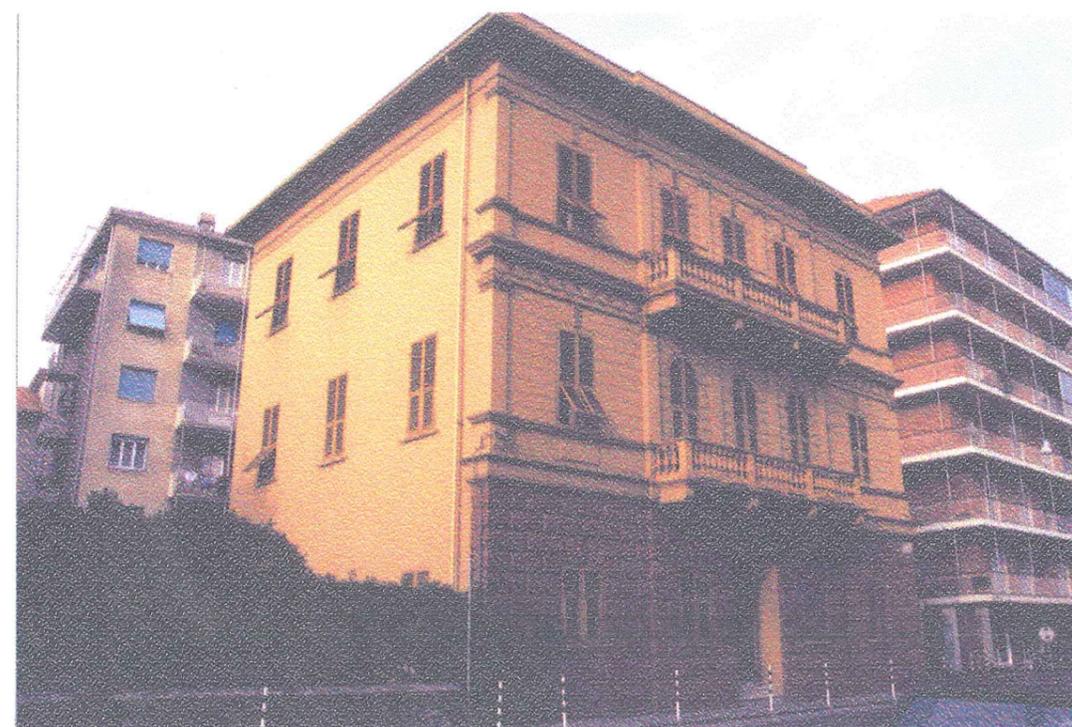
ANDRONE CON SOFFITTO DIPINTO.  
SCALE DECORATE IN FINITO MATO.  
PARAPETTO CON ELEMENTO IN FERRO  
A FORNO DI FUTO.

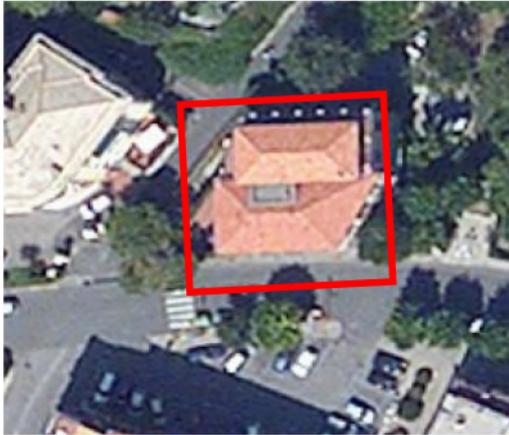
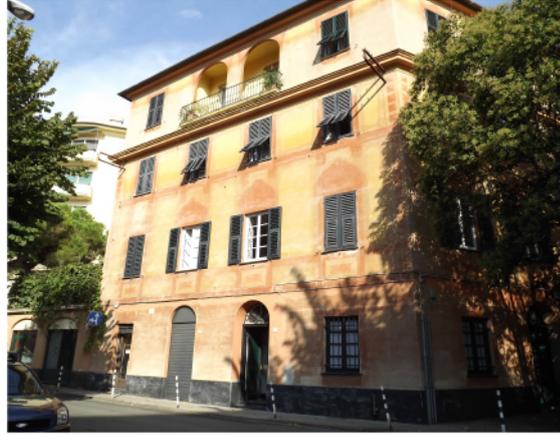
n° 12

Largo Moretti 80

valore documentario

struttura tipologica ed edilizia	stratigrafia di facciata	
	decorazione edilizia	X
	elementi edilizi del portico	
	corpo scala	
	cortile	X
giardino		
sistemazioni esterne		
elementi edilizi	portone	X
	finestre	
	ringhiere/balconi	
	volte	
	loggia	
	pavimentazioni	
decorazione architettonica	punti luce	
	facciata	X
note, altro	interni	
	L'edificio è stato in parte sopraelevato. In origine la facciata era dipinta, attualmente completamente dilavata. Portone in legno con sopraluce in ferro battuto. Piccolo androne a corridoio affrescato; scale in marmo rifatte. Cortile interno adibito a parcheggio con fontana.

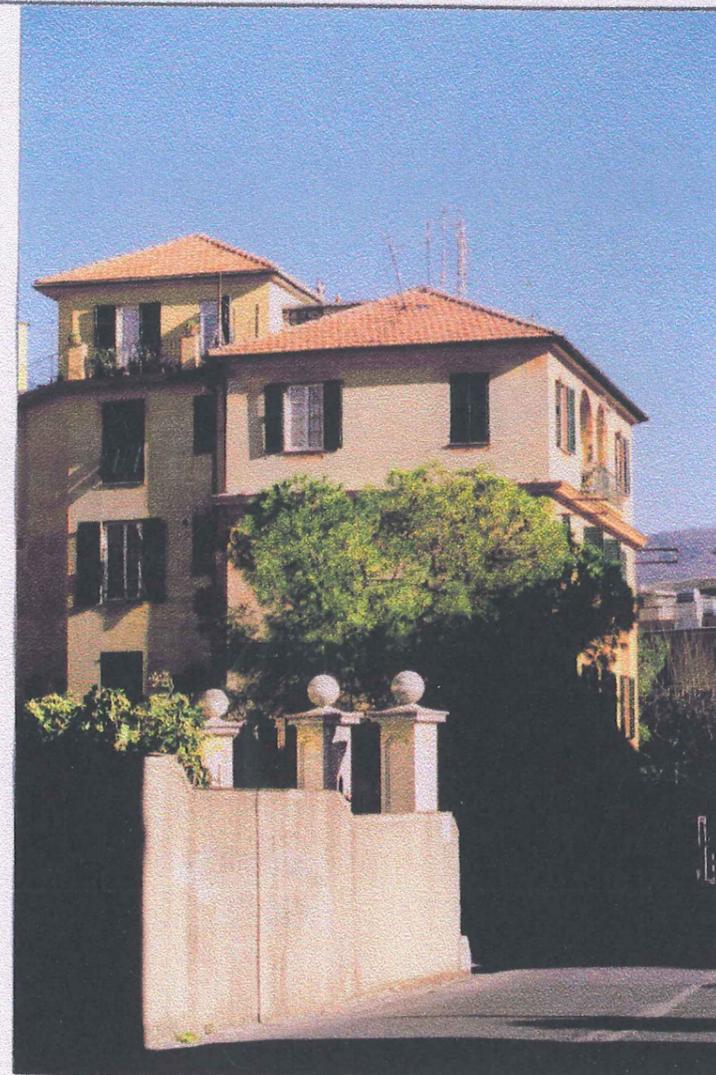
SCHEDA n° 12<sup>BIS</sup>

IN ORIGINE DIPINTA  
ATTUALMENTE COMPLETAMENTE  
DILAVATA.

PORTONE IN LEGNO CON SOPRA-  
LUCE IN FERRO BATTUTO.  
PICCOLO ANDRONE A CORRIDOIO OFFRE-  
SCATO; SCALE IN TARTUO RIFATTE.  
CORTILE INTERNO ADIBITO A  
PARCHEGGIO CON FONTANA

NOTE GENERALI:  
SOPRAELEVAZIONE IN PARTE DELL' EDIFICIO

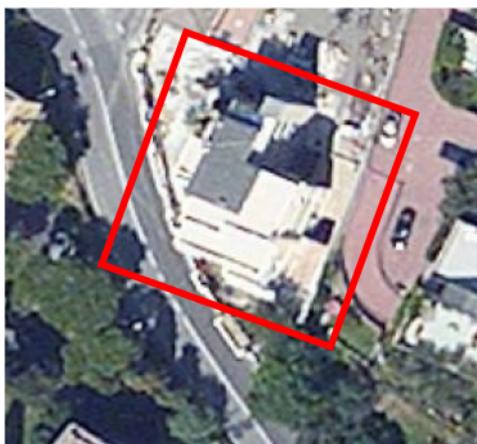
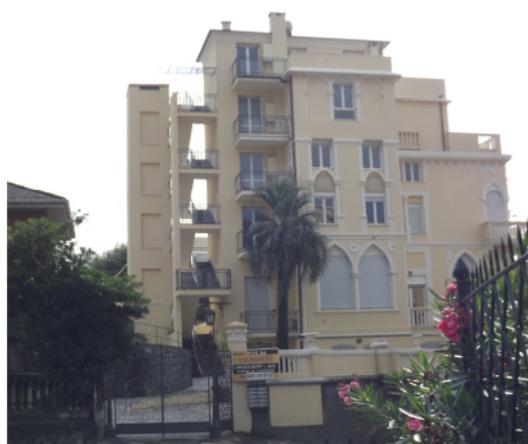
n° 13

Via Aurelia 2a

struttura tipologica ed edilizia	stratigrafia di facciata	
	decorazione edilizia	X
	elementi edilizi del portico	
	corpo scala	
	cortile	
giardino		X
sistemazioni esterne		X
elementi edilizi	portone	
	finestre	X
	ringhiere/balconi	X
	volte	
	loggia	
	pavimentazioni	
decorazione architettonica	punti luce	
	facciata	X
note, altro	interni	
	Villa con accesso privato al giardino. Alto basamento di divisione con la strada carrabile. Facciata in stile Neogotico Veneziano con archi a sesto acuto intorno alle bucaure. Torretta tamponata e corpo scale esterno aggiunto.

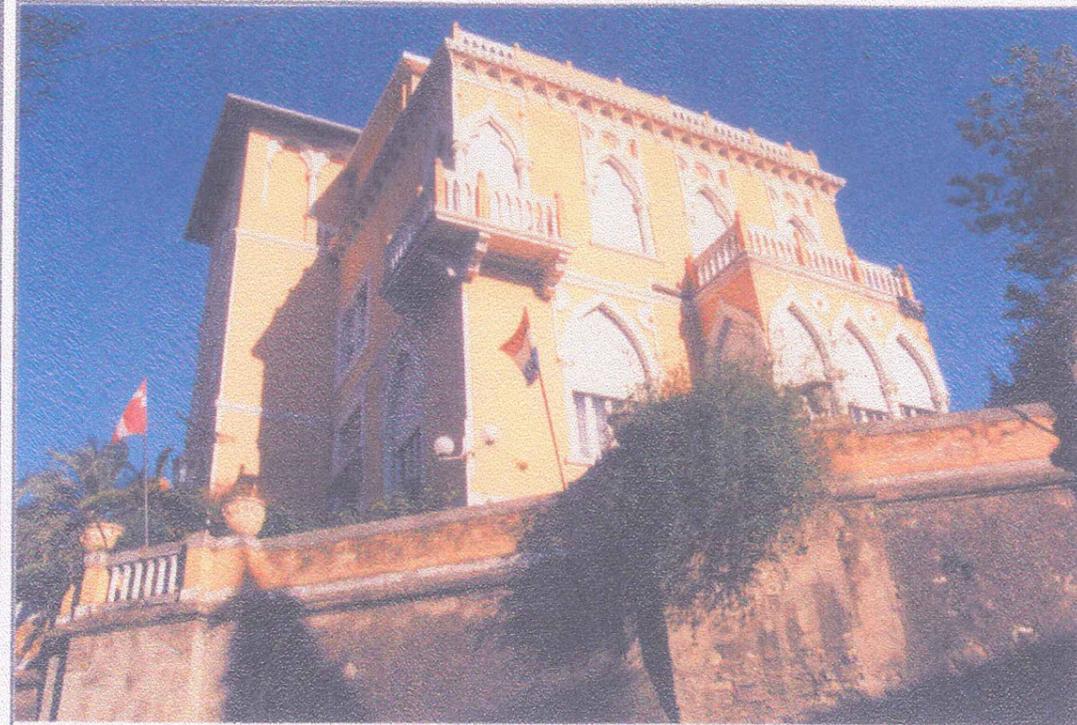
SCHEDA n° 13

ALTO BASAMENTO DI DIVISIONE CON LA STRADA CARRABILE.  
FACCIATA IN STILE NEOGOTICO VENEZIANO CON ARCHI A SESTO ACUTO INTORNO AUE BUCATURE.

TORRETTA TORPONATA E CORPO AGGIUNTO IN COPERTURA

PORTONE IN LEGNO.  
CANCELLATA IN FERRO BATTUTO.

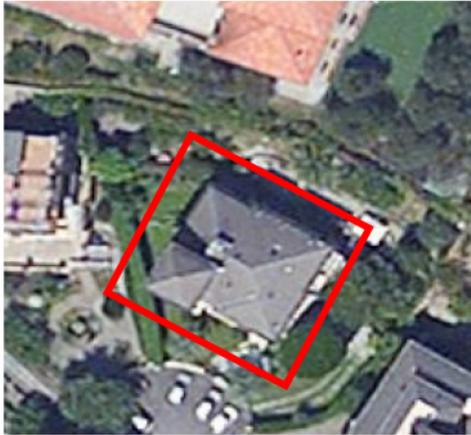
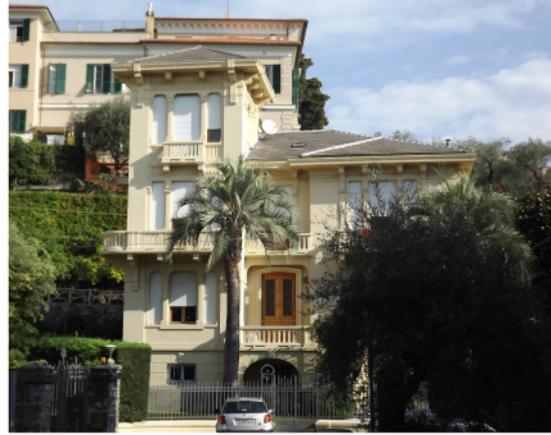
n° 14

Villa Pinasco

Corso Genova 52

struttura tipologica ed edilizia	stratigrafia di facciata	
	decorazione edilizia	X
	elementi edilizi del portico	
	corpo scala	
	cortile	
giardino		X
sistemazioni esterne		X
elementi edilizi	portone	X
	finestre	X
	ringhiere/balconi	X
	volte	
	loggia	
	pavimentazioni	
	punti luce	
decorazione architettonica	facciata	X
	interni	
note, altro	Villa con torretta con accesso privato al giardino. Scalone esterno. Portone in legno e vetro.

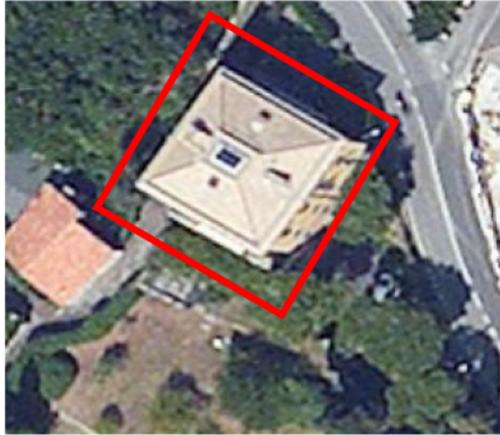
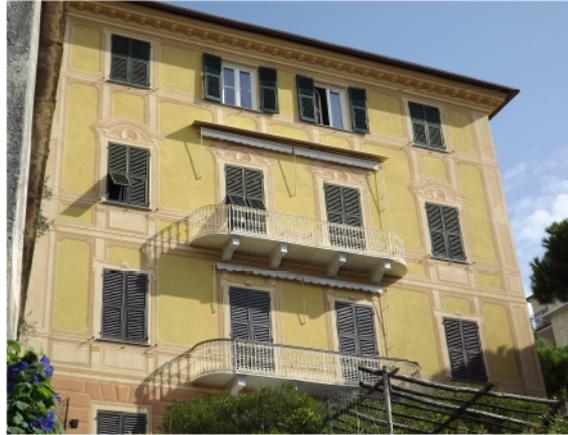
n° 15

Palazzina Dallorso oggi Bancalari (1894)  
Via Aurelia 15

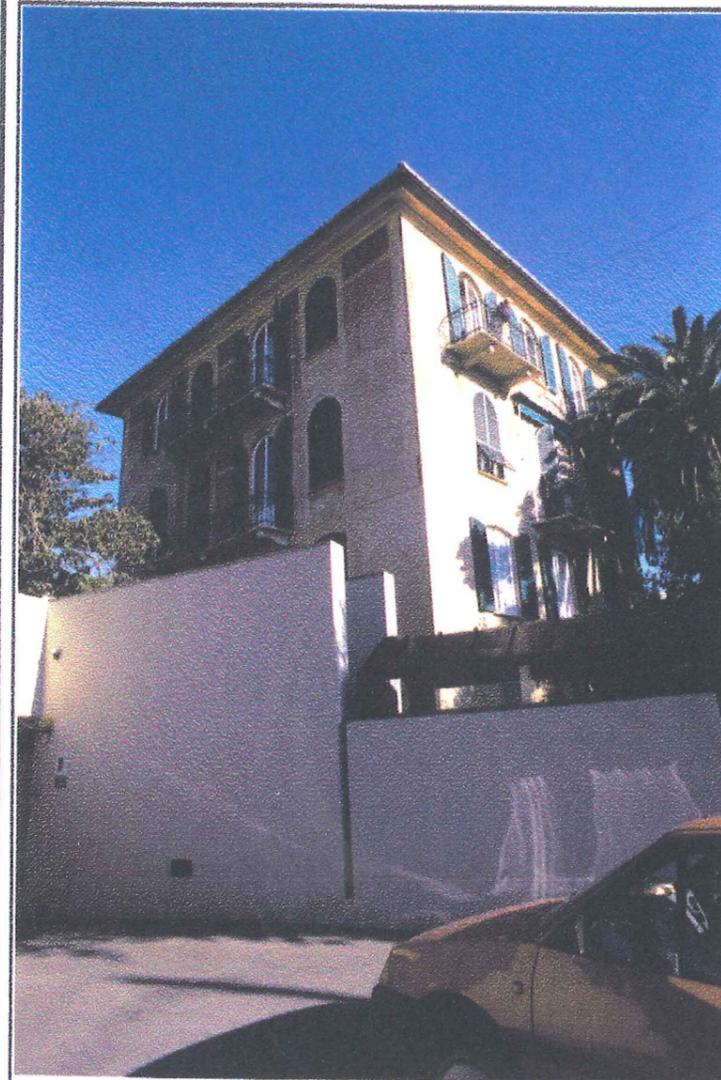
PORTALE IN PIETRA  
PORTONE IN LEGNO

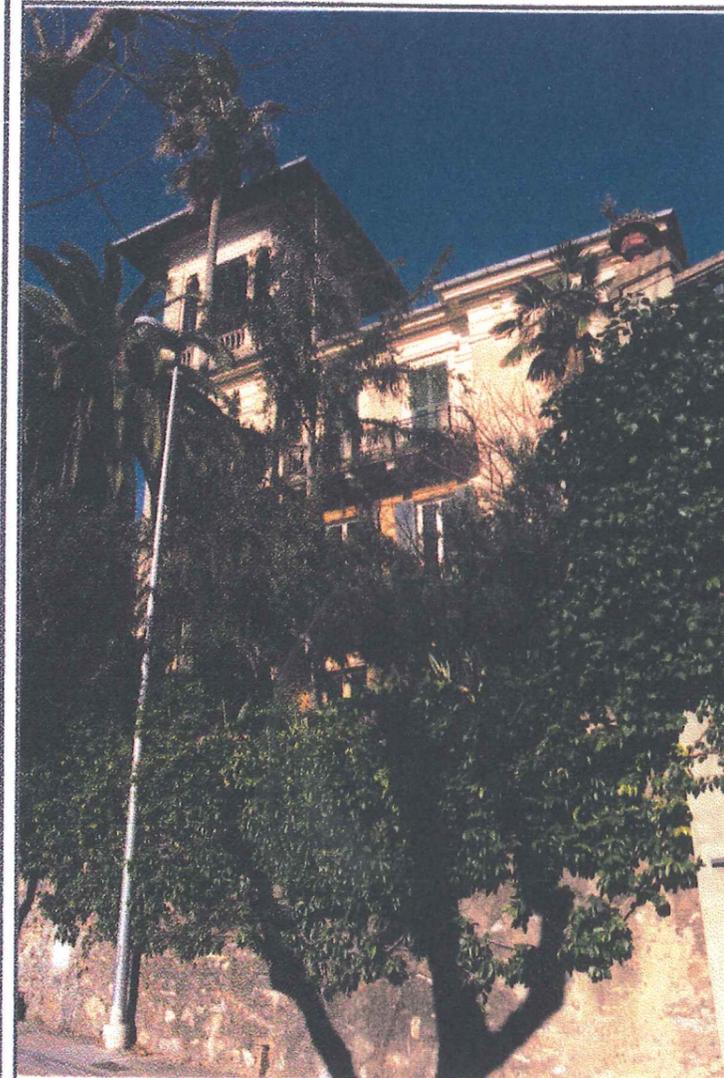
CANCELLATA D'INGRESSO IN  
FERRO BATTUTO.

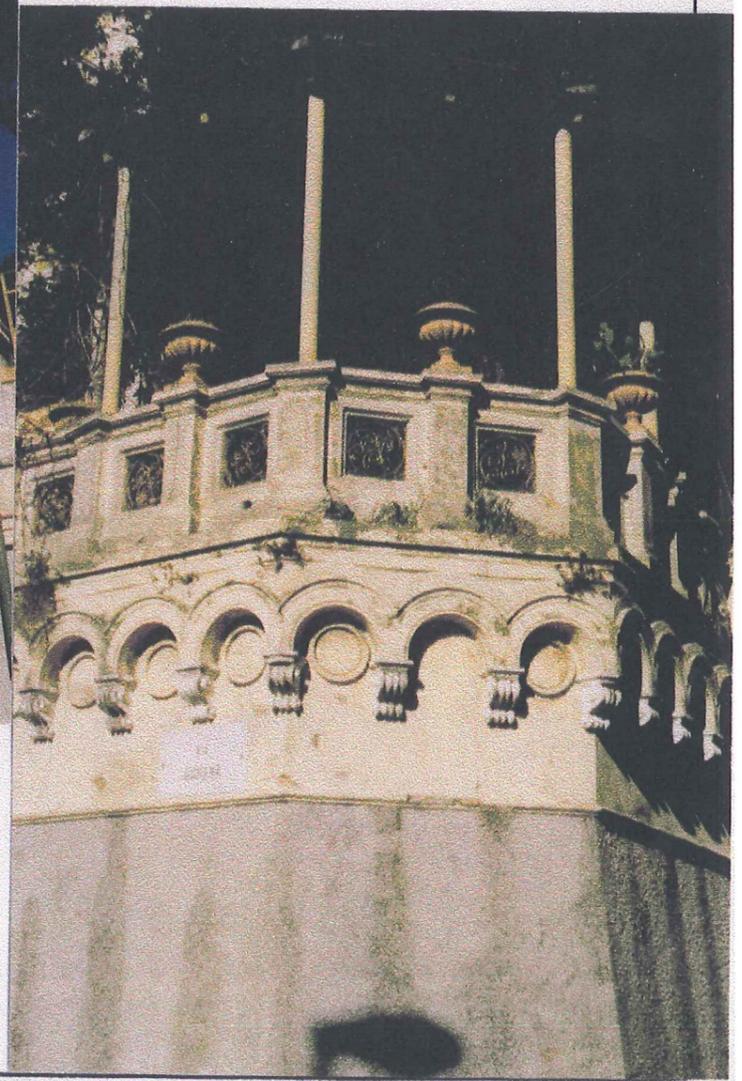
CANOVATA D'ACQUELLO IN FERMO BATTUTO CON SCALE SIMMETRICHE AI LATI E NICCHIA CENTRALE.

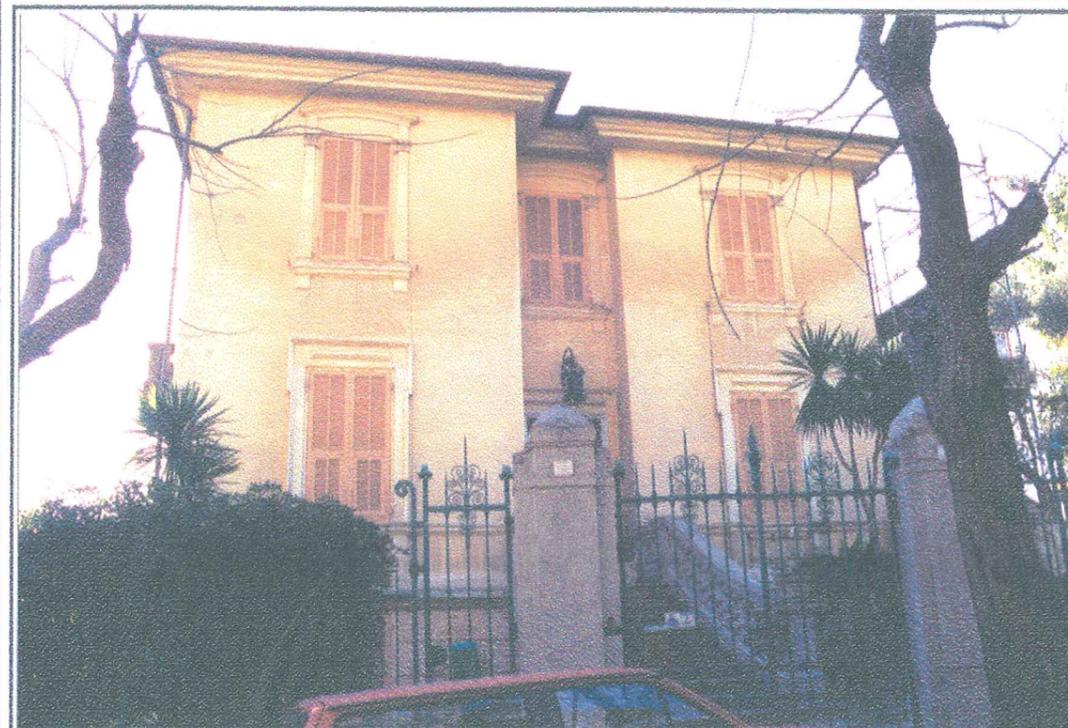
MODALITA' DI AGGREGAZIONE			
RAPPORTO EDIFICIO / PERTINENZA / SPAZI PUBBLICI			
LETTURA SUPERFICI ESTERNE	<input checked="" type="checkbox"/> FRONTE PRINCIPALE <input type="checkbox"/> dipinto <input checked="" type="checkbox"/> rilievo <input type="checkbox"/> misto <input type="checkbox"/> altro	NOTE / DESCRIZIONI	
	<input checked="" type="checkbox"/> ALTRI PROSPETTI SIGNIFICATIVI		TORRETTA, RODANATURE INTORNO AUE BUCATURE
	<input type="checkbox"/> INTERVENTI RECENTI <input type="checkbox"/> compatibili <input type="checkbox"/> turbativi		TUTTI
LETTURA SPAZI INTERNI	<input checked="" type="checkbox"/> PORTALE / PORTONE <input type="checkbox"/> ANDRONE <input type="checkbox"/> SCALE / DISTRIBUZIONE <input type="checkbox"/> PARTICOLARI DECORATIVI <input type="checkbox"/> INTERVENTI RECENTI <input type="checkbox"/> compatibili <input type="checkbox"/> turbativi	CONCELUATA D'INGRESSO IN FERRO BATTUTO - SOLONE D'ACCESSO CON BALAU- STRA LATERALE IN PIETRA. PORTONE IN LEGNO RODANATO E VETRO.

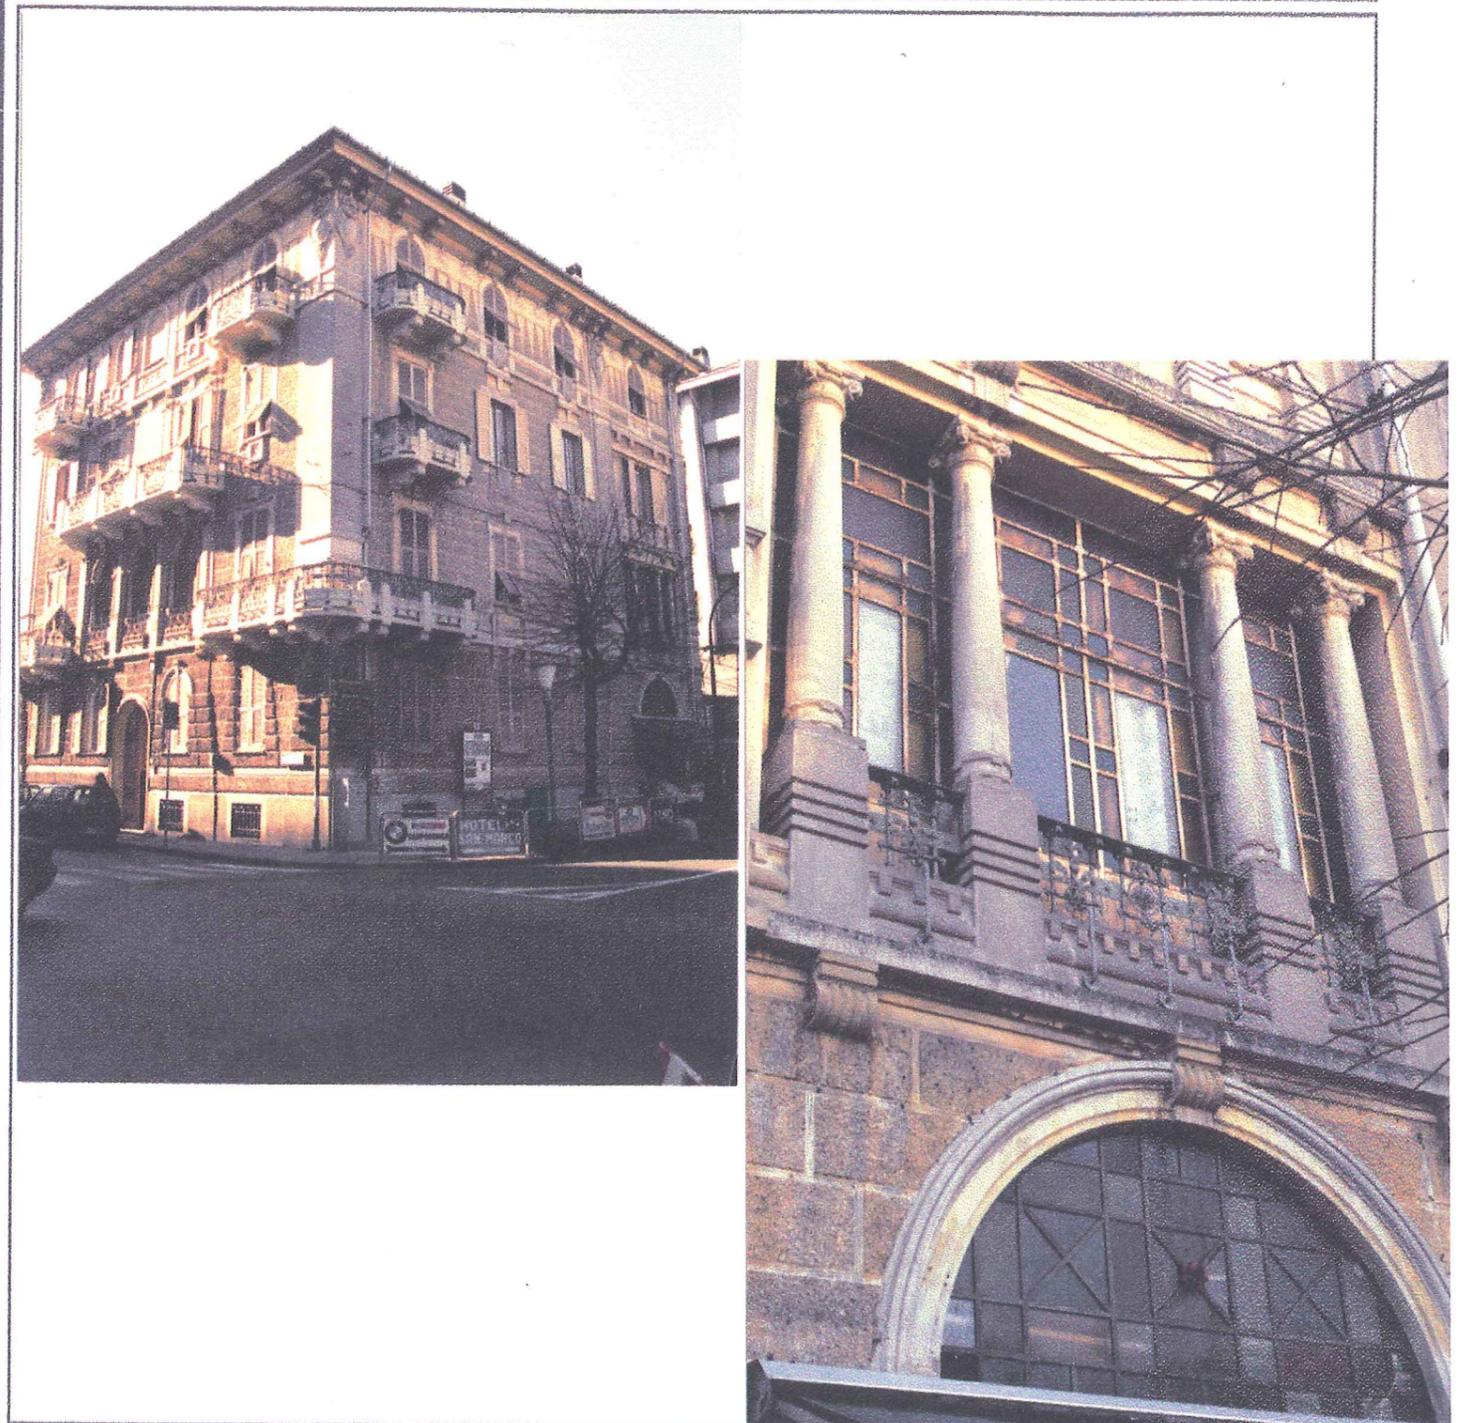
PORTONE IN LEGNO, PORTA INTERNA A VETRI.  
ANDRONE CON STUCCHI, ZOCOLATURA IN MARMO, PAVIMENTO IN GRANIGLIA.  
SCALONE IN MARMO CON PARAPETTO IN FERRO.

DATAZIONE DELL' EDIFICIO = 1927  
AGGIUNTA DI UN VOLUME SUL DISTACCO DELL' EDIFICIO.

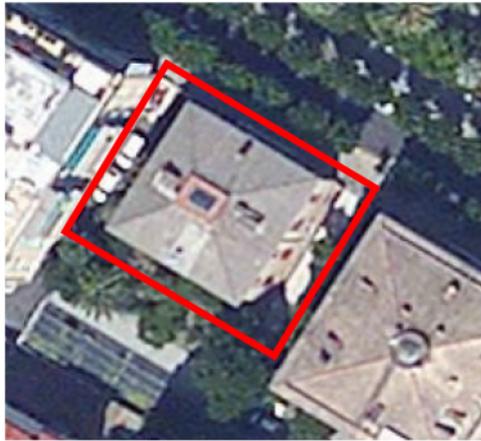
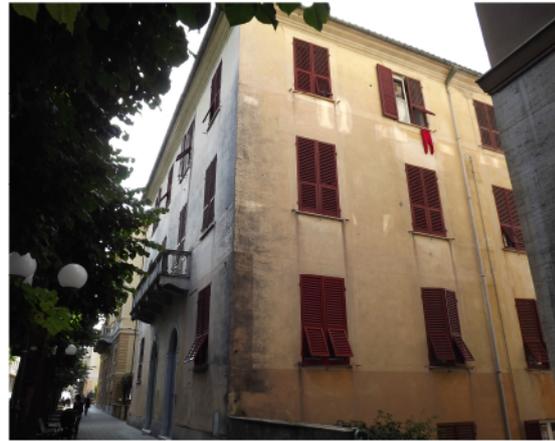
n° 24

Palazzina Dasso  
Corso Genova 15  
no  
valore documentario  
Urbano  
24

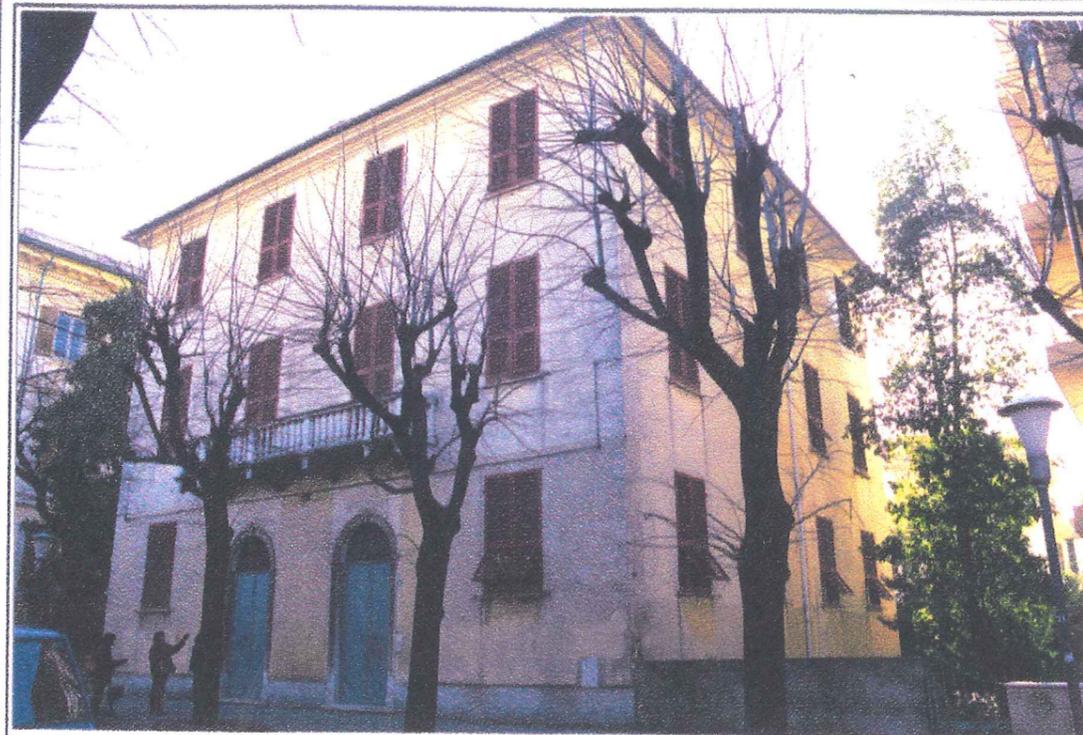
DOPPIO PORTONE IN LEGNO CON  
SOPRALUCE IN FERRO

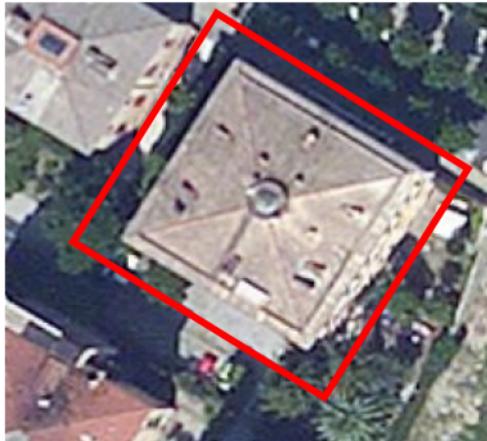
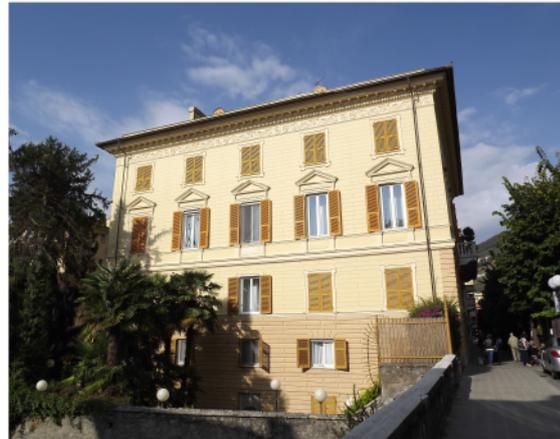
n° 25

Palazzina Bacigalupi-Raffo (1888-1892)  
Corso Genova 11  
no  
valore documentario  
Urbano  
25

elementi da conservare e mantenere		
struttura tipologica ed edilizia	stratigrafia di facciata	
	decorazione edilizia	X
	elementi edilizi del portico	
	corpo scala	
	cortile	
giardino		X
sistemazioni esterne		X
elementi edilizi	portone	X
	finestre	
	ringhiere/balconi	X
	volte	
	loggia	
	pavimentazioni	
	punti luce	
decorazione architettonica	facciata	X
	interni	X
note, altro	Palazzo adiacente alla strada pubblica (1889). Uscite secondarie sul vano seminterrato per il cortile interno. Giardino destinato a parcheggio. Palazzo restaurato. Portone in legno con riquadri, porta interna a vetri. Androne con soggetto dipinto, scalone in marmo, zoccolatura in stucco lucido. Lucernaio ellissoidale in sommità in legno e vetro.

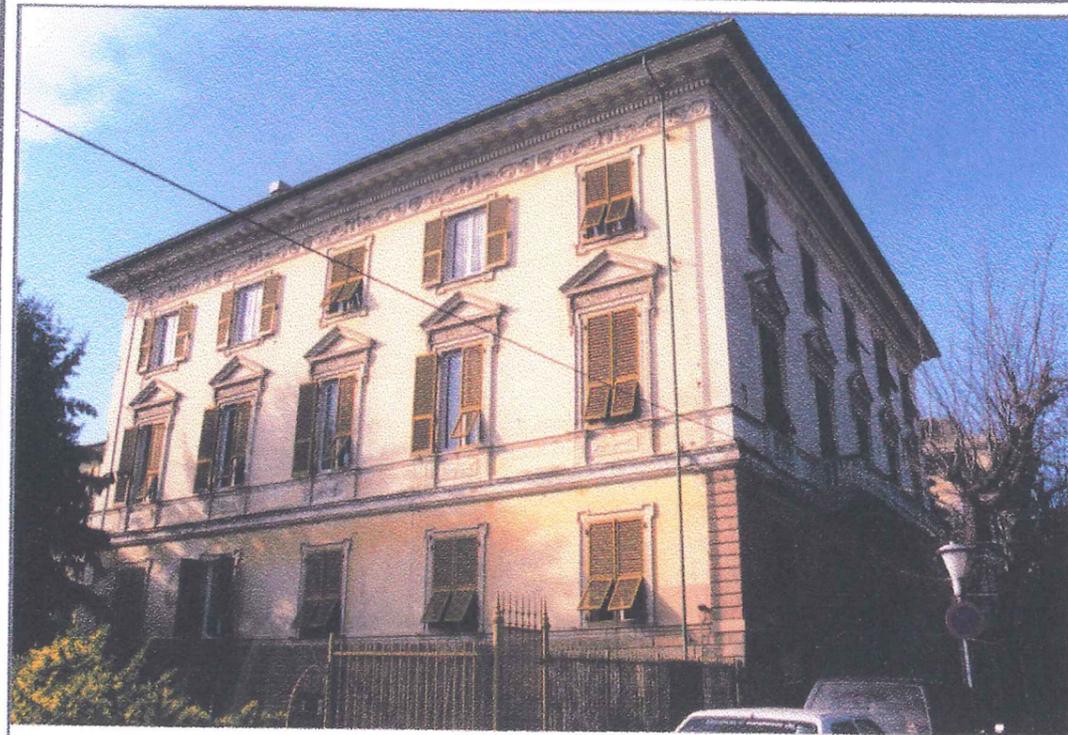
SCHEDA n° 25

PORTONE IN LEGNO CON RIQUADRI.  
PORTA INTERNA A VETRI.  
ANDRONE CON SOGGETTO DIPINTO, SCALE  
IN PARTO, ZOCOLATURA IN STUCCO  
LUCIDO - SCALE IN PARTO CON ZOCOLA-  
TURA IN STUCCO LUCIDO.  
LUCERNAIO ELLISSOIDALE IN SOTTITO IN  
LEGNO E VETRO.

DATAZIONE EDIFICIO = 1889  
USCITE SECONDARIE SUL VANO SEMINTERRATO PER IL CORTILE INTERNO-  
GIARDINO OGGI DESTINATO A PARCHEGGIO.

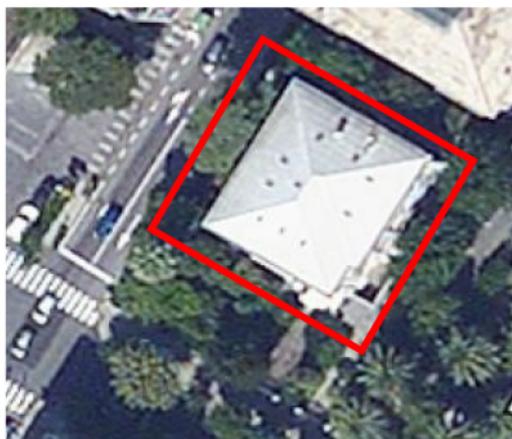
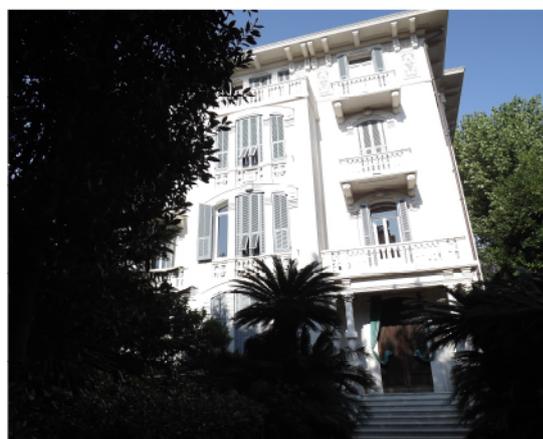
n° 26

Palazzina Campodonico Angelo (1924,  
progetto arch. Brogiani)

struttura tipologica ed edilizia	stratigrafia di facciata	
	decorazione edilizia	X
	elementi edilizi del portico	
	corpo scala	
	cortile	
giardino		X
sistemazioni esterne		X
elementi edilizi	portone	X
	finestre	X
	ringhiere/balconi	X
	volte	
	loggia	
	pavimentazioni	
decorazione architettonica	punti luce	
	facciata	X
note, altro	interni	
	Villa con accesso privato al giardino. Pregevoli il giardino e la cancellata. Esistono due ingressi indipendenti. Portone in legno lavorato.

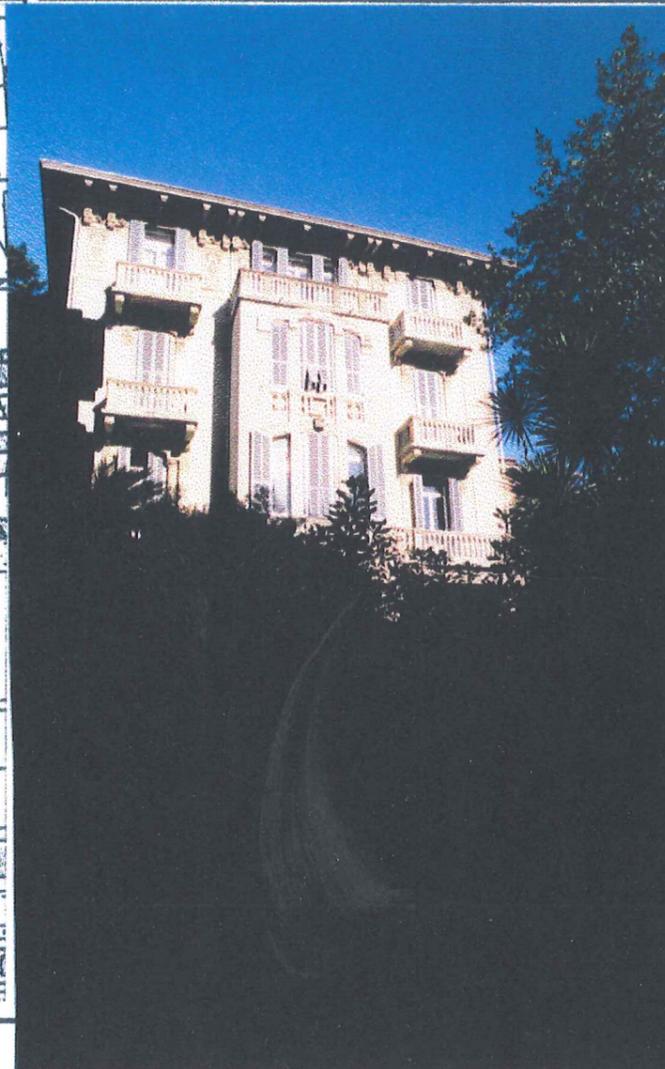
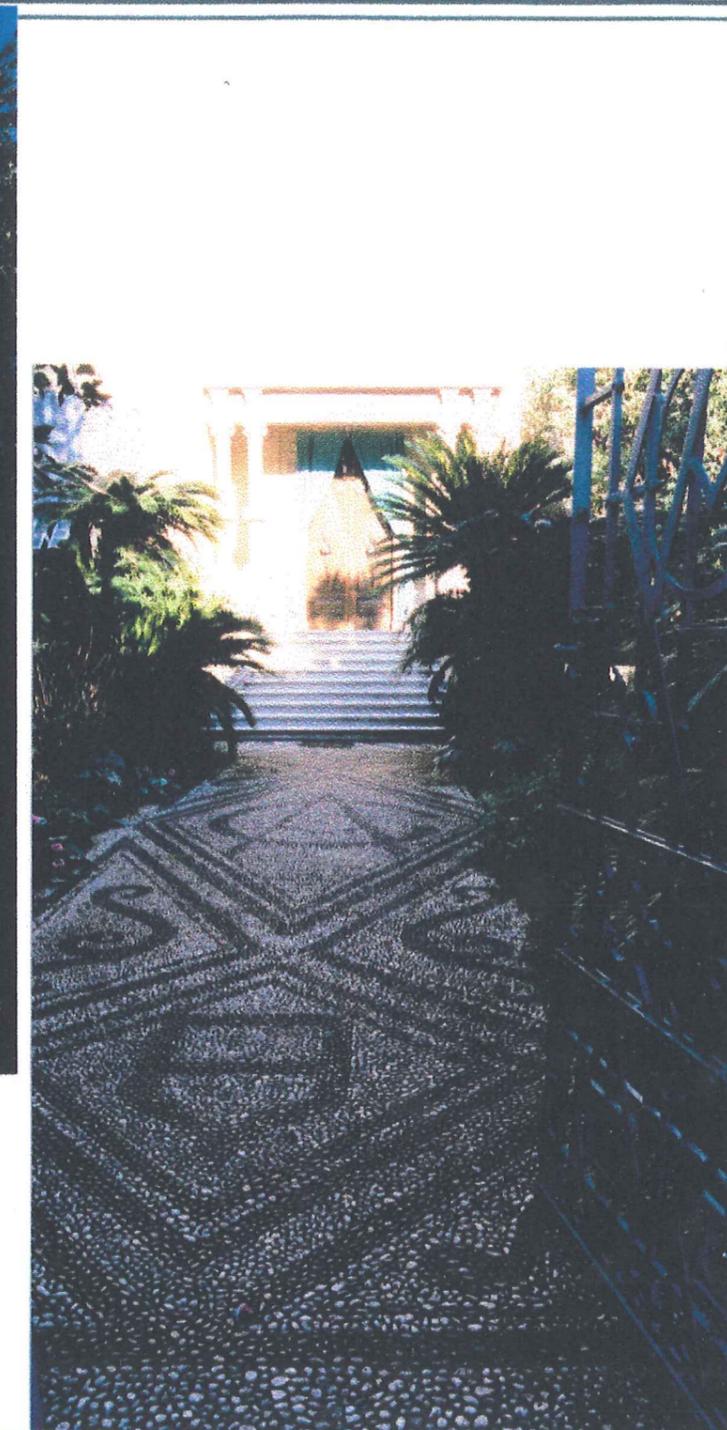
SCHEDA n° 26

PORTONE IN LEGNO LAVORATO

NOTE GENERALI:  
PREGEVOLI IL GIARDINO E LA CANCELLATA.  
ESISTONO 2 INGRESSI INDIPENDENTI.  
ACCESSI PRIVATI

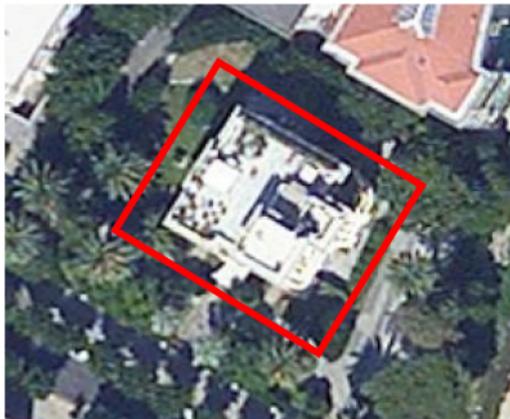
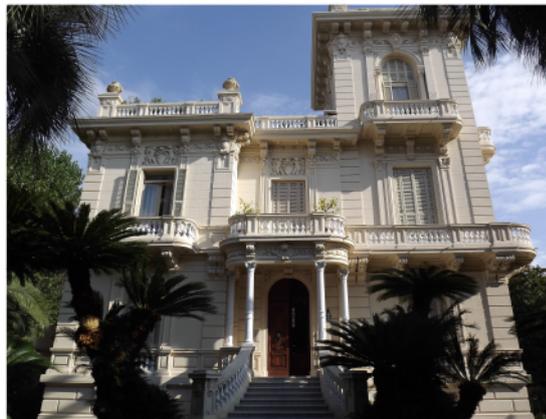
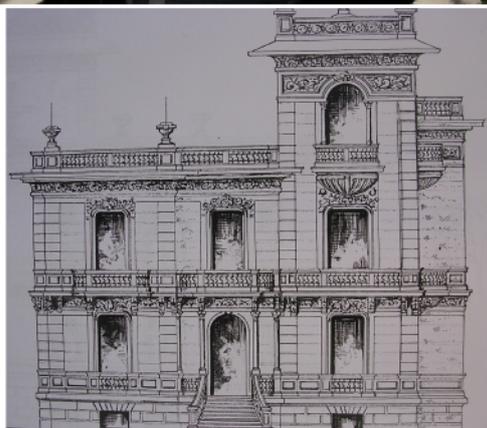
n° 27

Villa Campodonico (1915)  
Corso Genova 32  
no  
valore architettonico puntuale  
Urbano  
27

struttura tipologica ed edilizia	stratigrafia di facciata	
	decorazione edilizia	X
	elementi edilizi del portico	
	corpo scala	
	cortile	
giardino		X
sistemazioni esterne		X
elementi edilizi	portone	X
	finestre	X
	ringhiere/balconi	X
	volte	
	loggia	
	pavimentazioni	
	punti luce	
decorazione architettonica	facciata	X
	interni	
note, altro	Villa con torretta con accesso privato al giardino. Pregevoli il giardino interno e la recinzione in ferro. Portone d'ingresso sotto al loggiato del terrazzo del primo piano, in legno con elementi decorati in rilievo. Scalone d'accesso in marmo con balaustra.

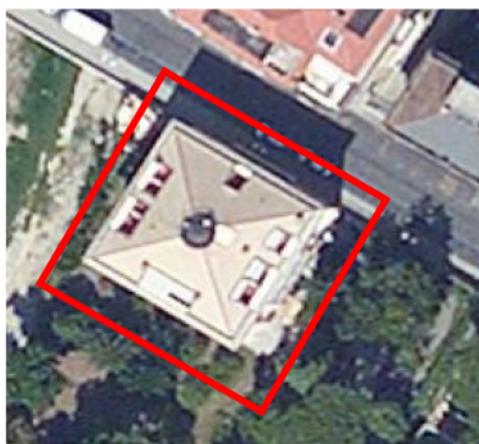
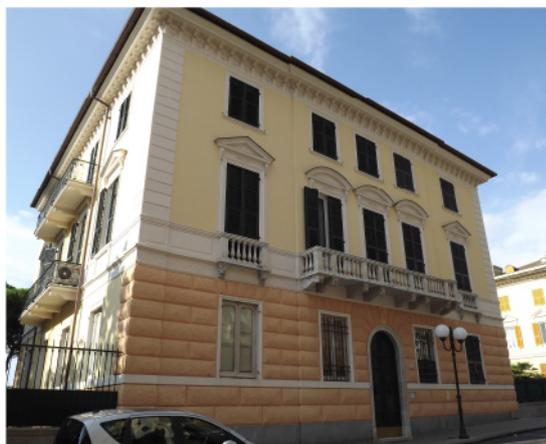
n° 28

Palazzina Sanguineti Accame (1884)  
Corso Genova 7  
no  
valore architettonico puntuale  
Urbano  
28
