# PIANO URBANISTICO COMUNALE

## REPERTORIO EDIFICI DI VALORE

Patrimonio Edilizio '800 - '900

Aggiornamento delle schede di edificio

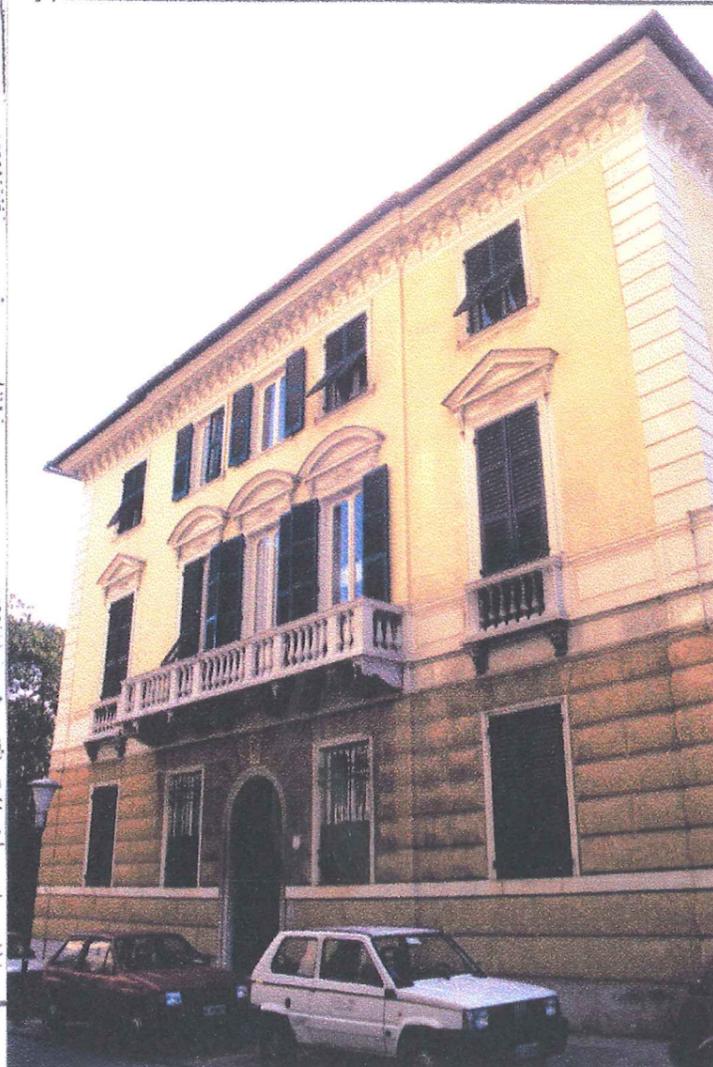
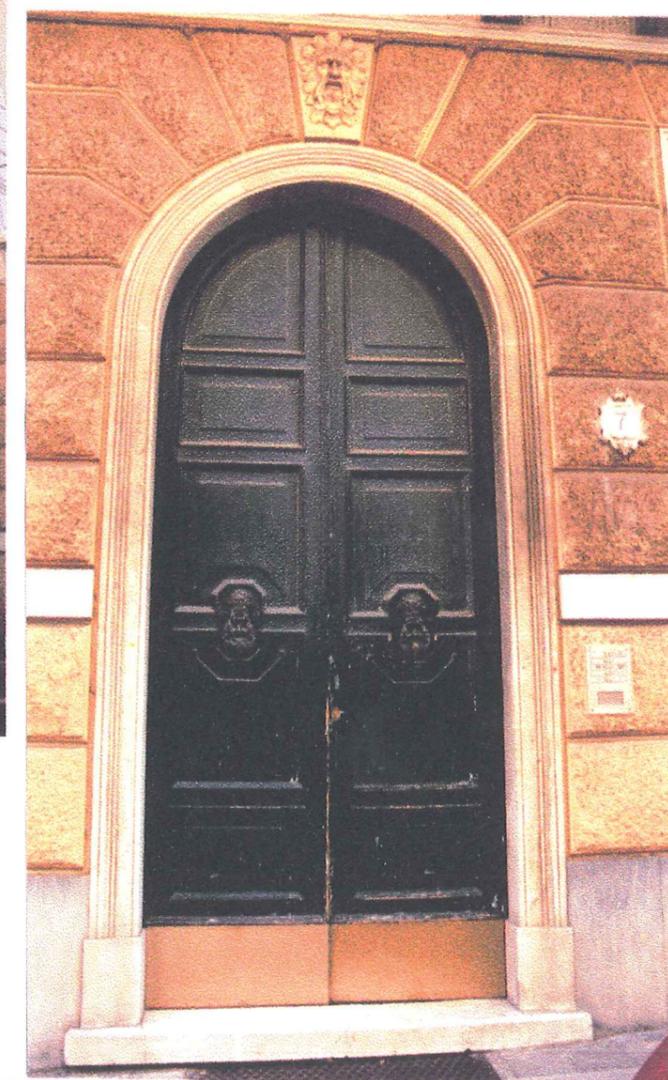
PORTONE IN LEGNO A RIQUADRI.  
GLI INTERNI SONO STATI RIFATTI  
PROBABILMENTE SULL' IMPIANTO ORIGINALE  
CON INSERIMENTO DELL' ASSEN-  
SORE.  
INTERVENTO NEL COMPLESSO  
COMPATIBILE.

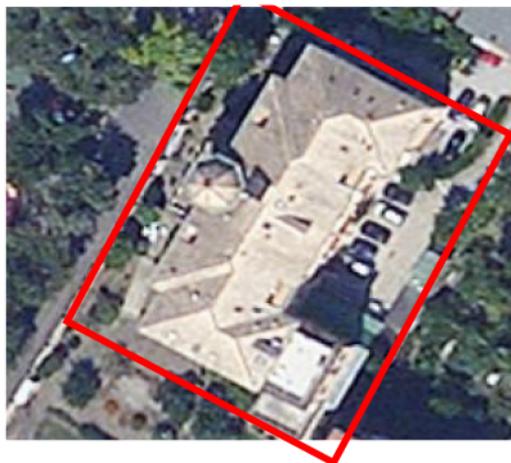
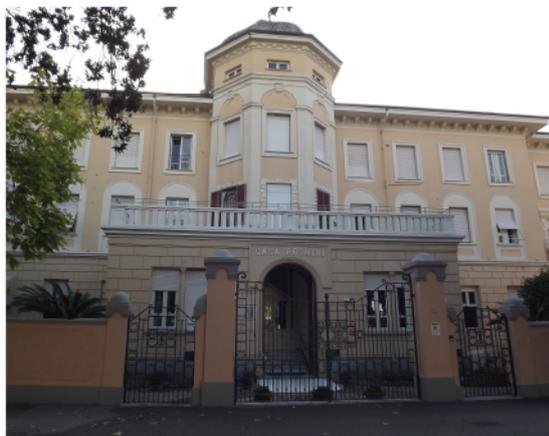
n° 30

Istituto Convitto Mazzini, oggi Rosmini  
(1919, progetto ing. Mina)

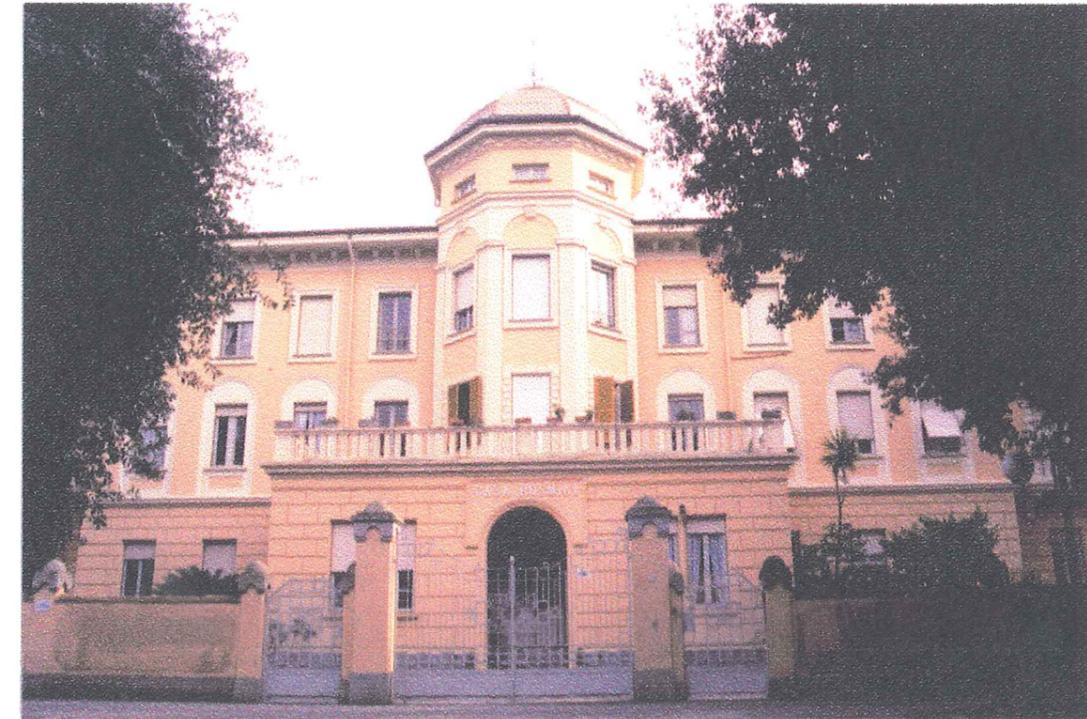
INTERNI POCO SIGNIFICATIVI

CANCELLATA D'INGRESSO ARTISTICA IN FERRO.

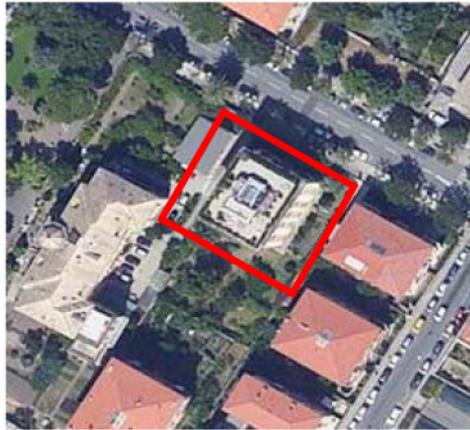
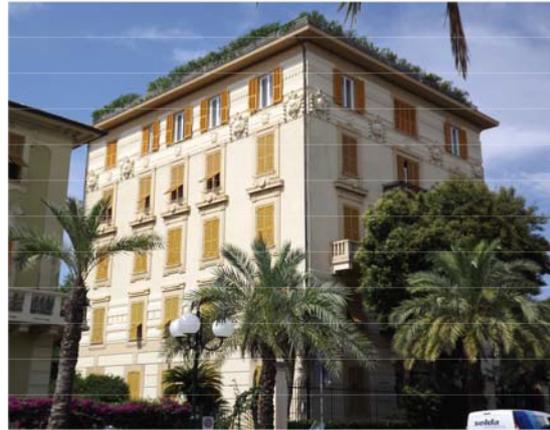
n° 31

Palazzo Brignole-Dallorso-Simonetti  
viale Tappani 29  
no  
valore architettonico puntuale  
AC-CU Ambito di Conservazione Centro Urbano  
31

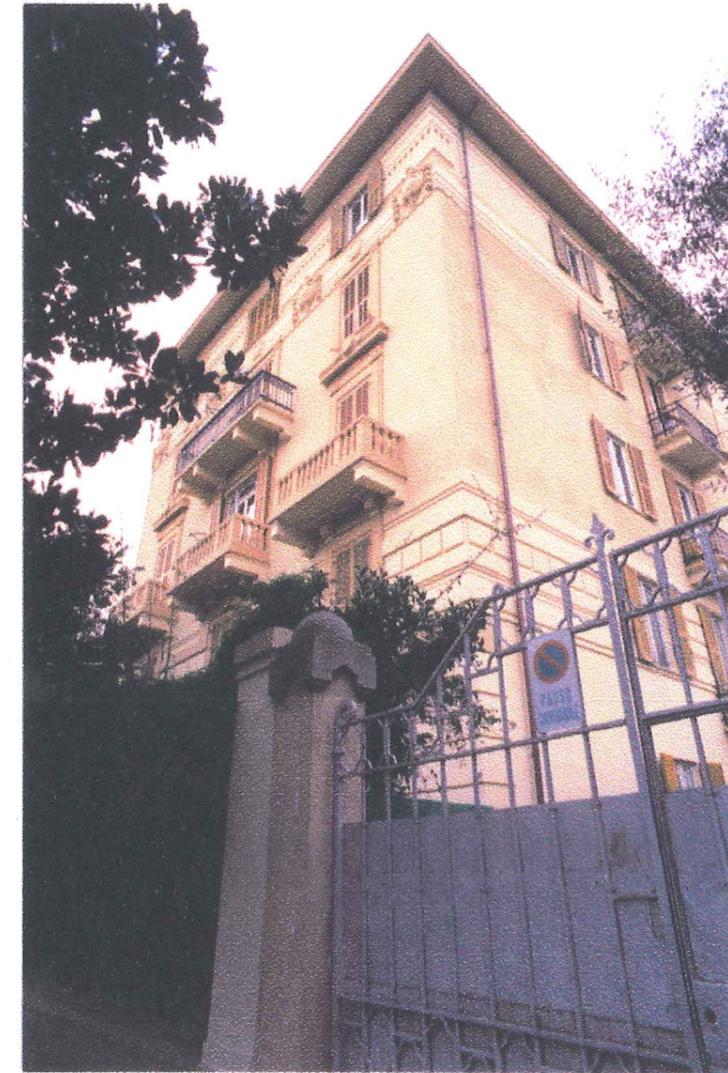
ANDRONE CON SOFFITTO CASSETTO  
NATO CON STUCCHI.  
RIVESTIMENTO A STUCCO LUNGO LE  
SCALE.

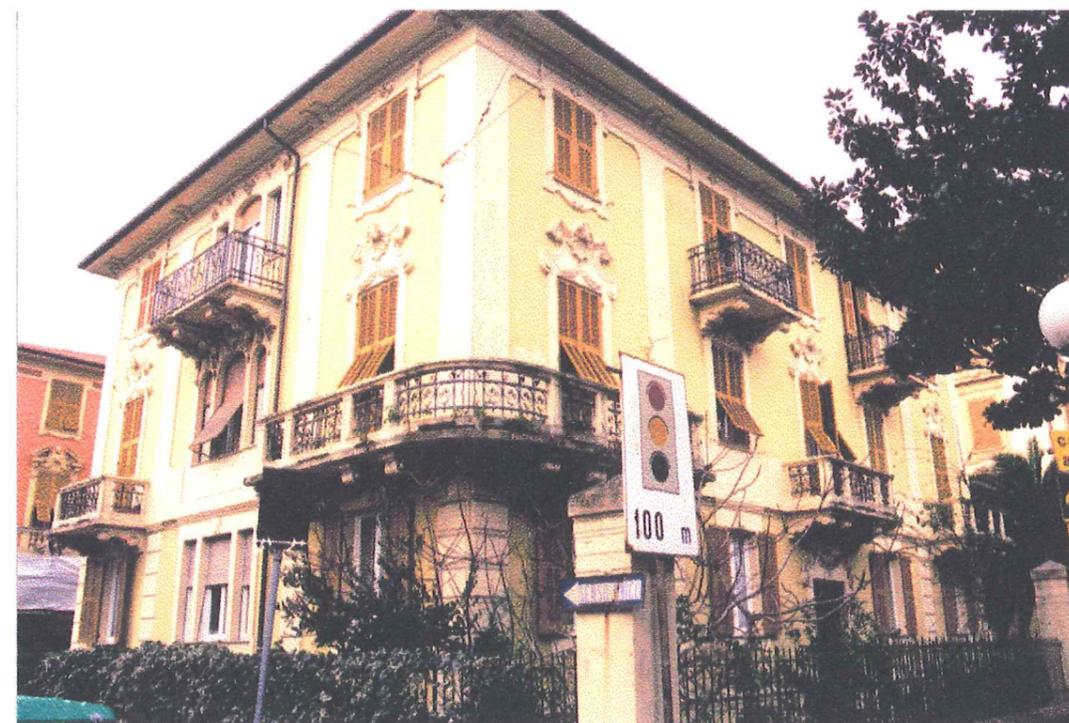
<input checked="" type="checkbox"/> FRONTE PRINCIPALE <input type="checkbox"/> dipinto <input checked="" type="checkbox"/> rilievo <input type="checkbox"/> misto <input type="checkbox"/> altro <input checked="" type="checkbox"/> ALTRI PROSPETTI SIGNIFICATIVI <input type="checkbox"/> INTERVENTI RECENTI <input type="checkbox"/> compatibili <input type="checkbox"/> turbativi	
<input type="checkbox"/> PORTALE / PORTONE <input checked="" type="checkbox"/> ANDRONE <input checked="" type="checkbox"/> SCALE / DISTRIBUZIONE <input type="checkbox"/> PARTICOLARI DECORATIVI <input checked="" type="checkbox"/> INTERVENTI RECENTI <input type="checkbox"/> compatibili <input checked="" type="checkbox"/> turbativi	TUTTI  L' ATRIO E LE SCALE SONO STATI COMPLETAMENTE RISTRUTTURATI ANCHE SE LA DISPOSIZIONE INTERNA È ORIGINALE PORTONCINO IN VETRO E ALLUMINIO

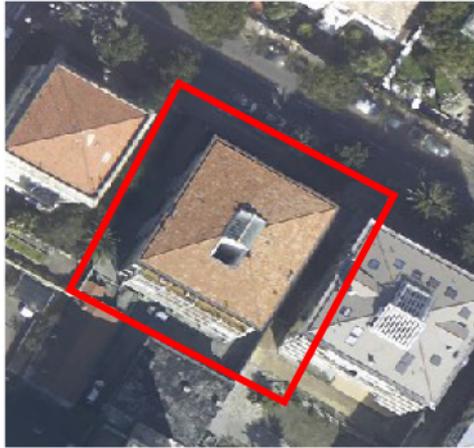
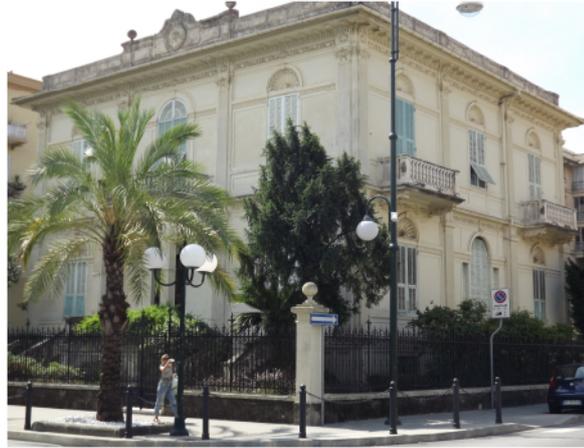
villa Silvia (o Tappani) 1913 progetto ing. Devoti  
viale Tappani 23  
no  
valore architettonico puntuale  
AC-CU Ambito di Conservazione Centro Urbano  
33

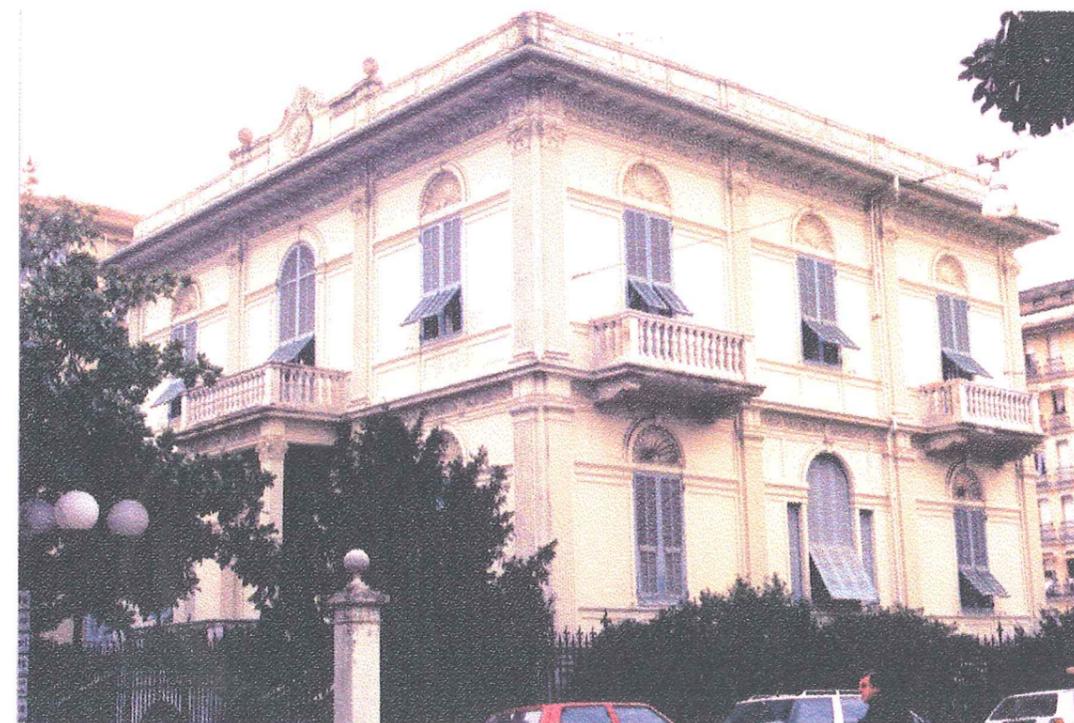
<input type="checkbox"/> INTERVENTI RECENTI <input type="checkbox"/> compatibili <input type="checkbox"/> turbativi		TUTTI
LETTURA SPAZI INTERNI	<input checked="" type="checkbox"/> PORTALE / PORTONE <input type="checkbox"/> ANDRONE <input type="checkbox"/> SCALE / DISTRIBUZIONE <input type="checkbox"/> PARTICOLARI DECORATIVI <input type="checkbox"/> INTERVENTI RECENTI <input type="checkbox"/> compatibili <input type="checkbox"/> turbativi	NOTE / DESCRIZIONI	
	<input checked="" type="checkbox"/> PORTALE / PORTONE <input type="checkbox"/> ANDRONE <input type="checkbox"/> SCALE / DISTRIBUZIONE <input type="checkbox"/> PARTICOLARI DECORATIVI <input type="checkbox"/> INTERVENTI RECENTI <input type="checkbox"/> compatibili <input type="checkbox"/> turbativi	ACCESSO IMPONENTE CON SCALE SIMMETRICHE LATERALI

CONCELUATO D'INGRESSO INTERESSANTE  
ACCESSO PRIVATO

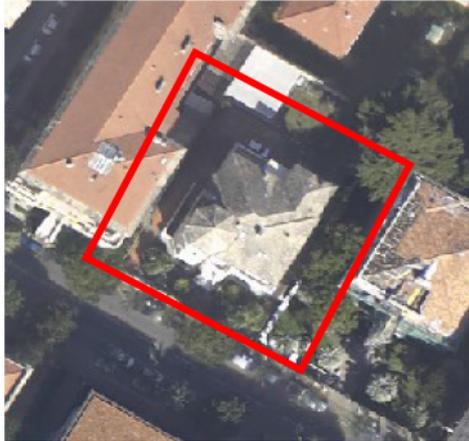
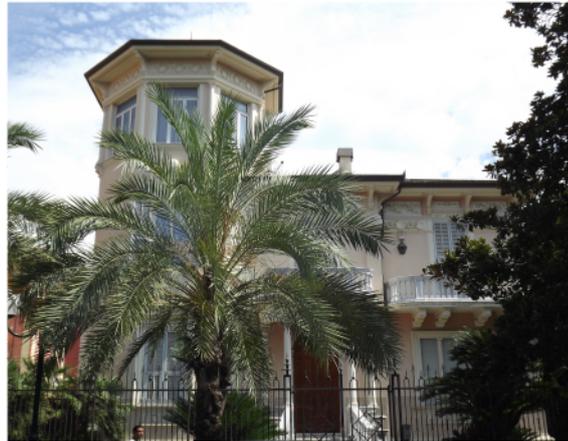
n° 34

villa Devoti  
viale Tappani 14  
no  
valore architettonico puntuale  
AC-CU Ambito di Conservazione Centro Urbano  
34

elementi da conservare e mantenere		
struttura tipologica ed edilizia	stratigrafia di facciata	
	decorazione edilizia	X
	elementi edilizi del portico	
	corpo scala	
	cortile	
giardino		X
sistemazioni esterne		X
elementi edilizi	portone	X
	finestre	X
	ringhiere/balconi	X
	volte	
	loggia	
	pavimentazioni	
	punti luce	
decorazione architettonica	facciata	X
	interni	
note, altro	Villino liberty con torretta ottagonale e loggia di ingresso

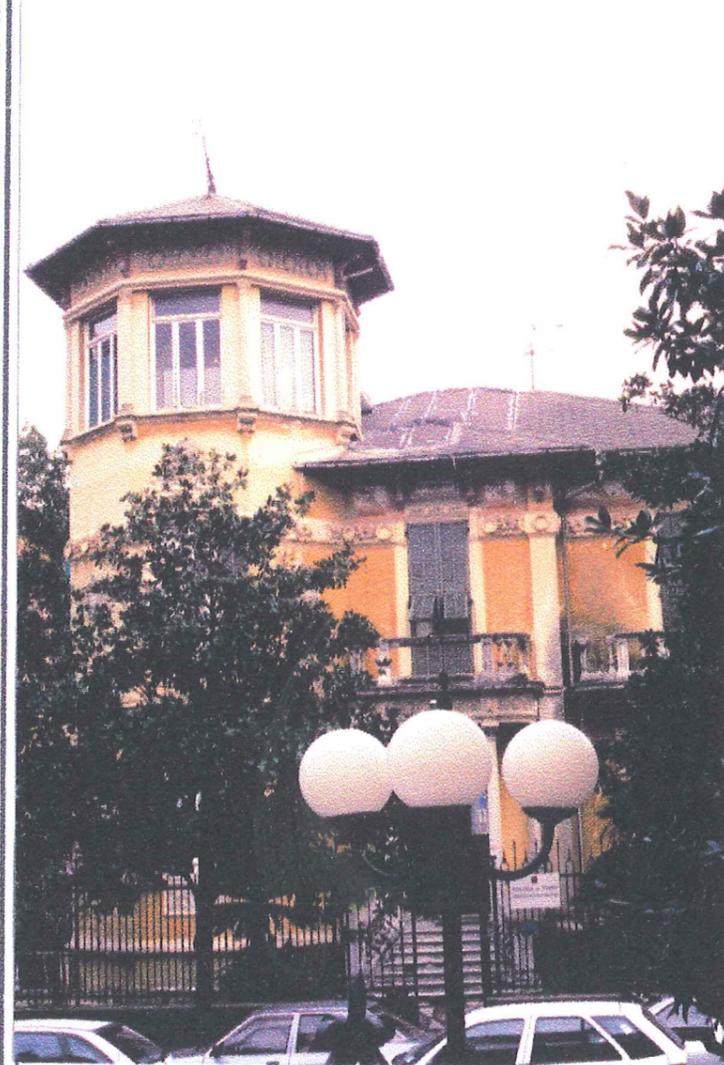
SCHEDA n° 34

<input type="checkbox"/> DISTACCO DALLA STRADA PUBBLICA <input type="checkbox"/> parco <input type="checkbox"/> colleg. pedonale	
LETTURA SUPERFICI ESTERNE	<input type="checkbox"/> FRONTE PRINCIPALE <input checked="" type="checkbox"/> dipinto <input checked="" type="checkbox"/> rilievo <input type="checkbox"/> misto <input type="checkbox"/> altro	NOTE / DESCRIZIONI
	<input checked="" type="checkbox"/> ALTRI PROSPETTI SIGNIFICATIVI	SOTTO CORNICIONE DIPINTO. TORRETTA. FACCIA DA DEGRADATA
	<input type="checkbox"/> INTERVENTI RECENTI <input type="checkbox"/> compatibili <input type="checkbox"/> turbativi	TUTTI
LETTURA SPAZI INTERNI	<input checked="" type="checkbox"/> PORTALE / PORTONE	NOTE / DESCRIZIONI
	<input type="checkbox"/> ANDRONE	
	<input type="checkbox"/> SCALE / DISTRIBUZIONE	
	<input type="checkbox"/> PARTICOLARI DECORATIVI	
<input type="checkbox"/> INTERVENTI RECENTI <input type="checkbox"/> compatibili <input type="checkbox"/> turbativi	INGRESSO A LOGGIATO PORTONE D'ENTRATA A VETRI.

ACCESSO PRIVATO

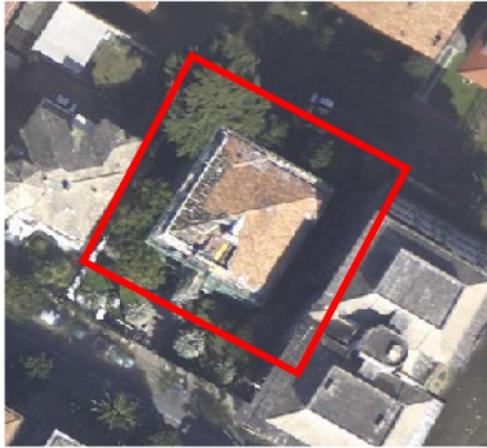
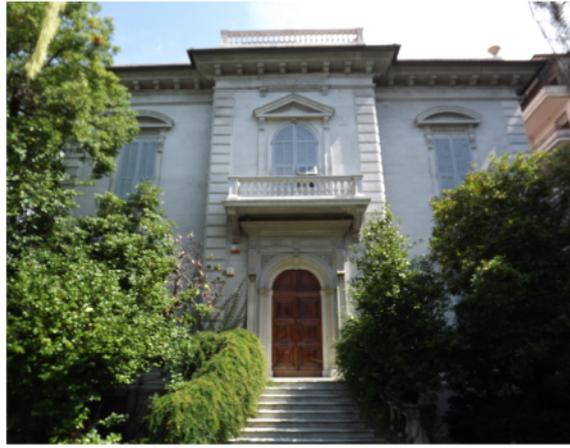
villa Zignaigo 1925 progetto ing. Devoti  
viale Tappani 10  
no  
valore architettonico puntuale  
AC-CU Ambito di Conservazione Centro Urbano  
35

elementi da conservare e mantenere		
struttura tipologica ed edilizia	stratigrafia di facciata	
	decorazione edilizia	x
	elementi edilizi del portico	
	corpo scala	
	cortile	
giardino		x
sistemazioni esterne		x
elementi edilizi	portone	x
	finestre	x
	ringhiere/balconi	x
	volte	
	loggia	
	pavimentazioni	
decorazione architettonica	punti luce	
	facciata	x
	interni	
	note, altro	Pregevole villa classicheggiante, blocco tripartito, decorazione architettonica a rilievo, ingresso "solenne" (cfr. G. Campodonico) su asse centrale rimarcato dal corpo aggettante e dallo scalone di accesso. Cura nei dettagli, interessante l'impianto volumetrico tripartito, anche in pianta, la distribuzione interna.

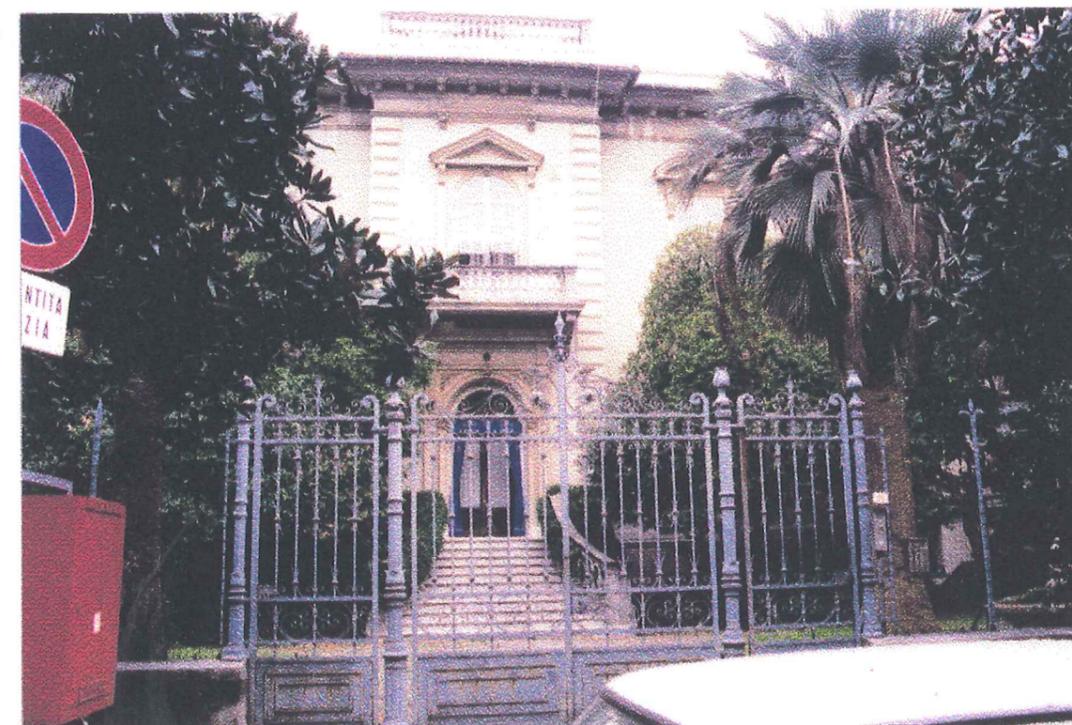
SCHEDA n° 35

DATAZIONE DELL' EDIFICIO = 1925  
CANCELLATA ARTISTICA D'INGRESSO, GIARDINO CON PERCORSI ORGANIZZATI DA PARAPETTI BALAUSTRATI, 2 FONTANE CON PUTTI. ACCESSO PRIVATO.

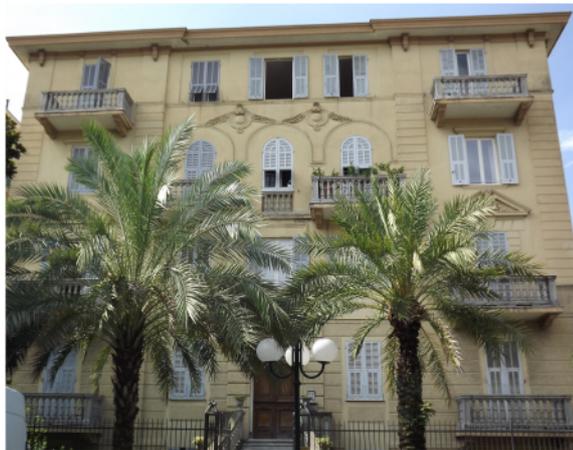
n° 36

viale Tappani 19

valore documentario

elementi da conservare e mantenere		
struttura tipologica ed edilizia	stratigrafia di facciata	
	decorazione edilizia	X
	elementi edilizi del portico	
	corpo scala	
	cortile	
giardino		
sistemazioni esterne		X
elementi edilizi	portone	X
	finestre	X
	ringhiere/balconi	X
	volte	
	loggia	
	pavimentazioni	X
	punti luce	
decorazione architettonica	facciata	X
	interni	
note, altro	Palazzo pluripiano con decorazione di facciata, d'interesse anche il portone e gli elementi dell'atrio in cui si notano pavimentazione con piastrelle policrome in graniglia, decorazione a stucco

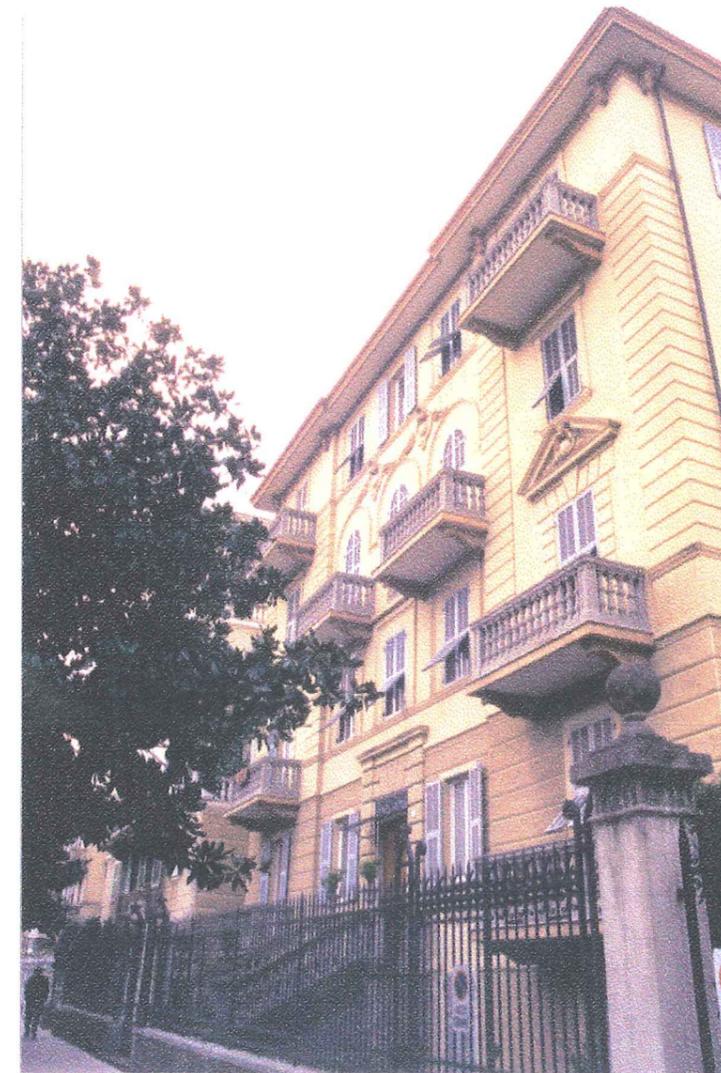
SCHEDA n° 36

PORTONE IN LEGNO TRADIZIONALE CON  
DOPPIA PORTA VETRATA INTERNA.  
ANDRONE CON PAVIMENTO IN CERAMICA  
DECORATA, PIASTRELLE BOMBATE  
DUE PARETI e SOFFITTO A STUCCO  
CASSETTONATO.  
INTEGRA LA DISTRIBUZIONE INTERNA

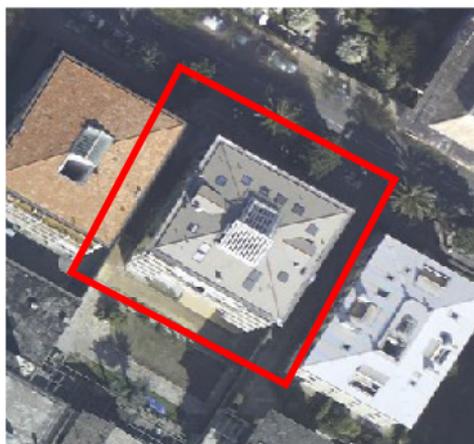
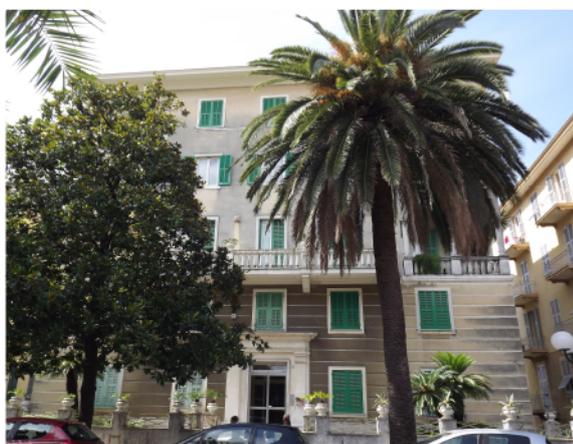
n° 37

edificio postbellico  
viale Tappani 13  
no  
-  
AC-CU Ambito di Conservazione Centro Urbano  
37

elementi da conservare e mantenere		nessuno
struttura tipologica ed edilizia	stratigrafia di facciata	
	decorazione edilizia	
	elementi edilizi del portico	
	corpo scala	
	cortile	
giardino		
sistemazioni esterne		
elementi edilizi	portone	
	finestre	
	ringhiere/balconi	
	volte	
	loggia	
	pavimentazioni	
decorazione architettonica	punti luce	
	facciata interni	
note, altro	L'edificio non presenta elementi d'interesse e può essere oggetto di un restyling complessivo che porti a ottenere un edificio unitario anche del tutto diverso dall'esistente, a condizione che si migliori la qualità edilizia e paesaggistica con particolare riferimento al rapporto di copertura, all'efficienza energetica e alla fruibilità dell'immobile, a partire dalla volumetria massima esistente

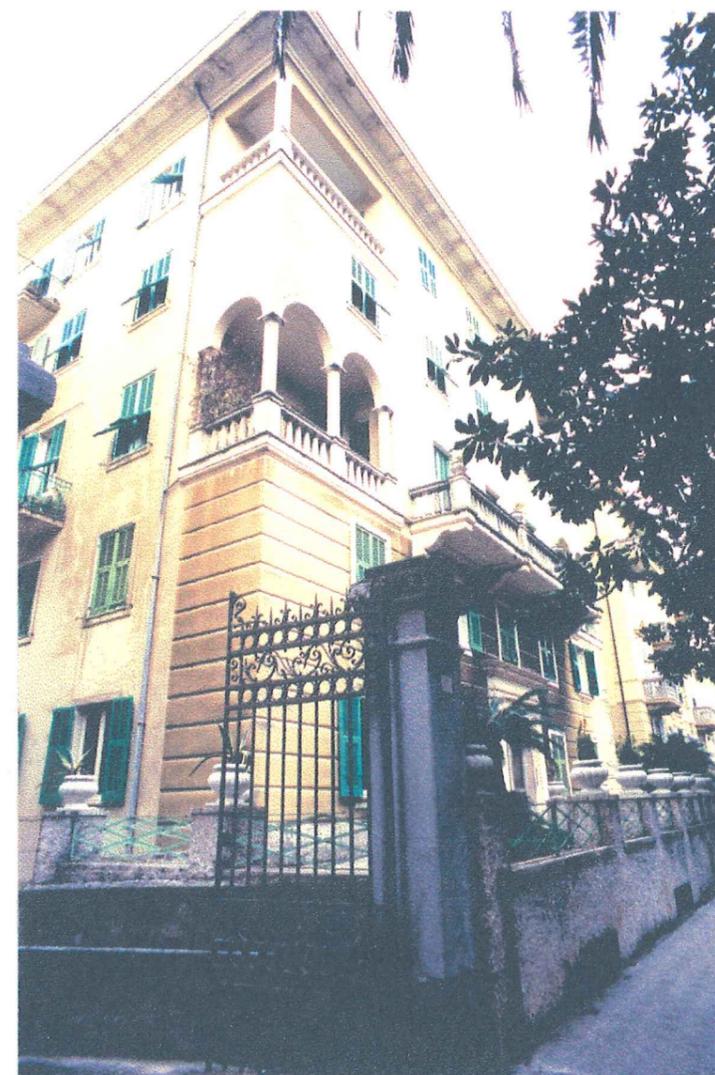
SCHEDA n° 37

IL PROSPETTO RIPRENDE LO STILE DELLA VIA -

PORTONE IN ALLUMINIO VETRO E ALLUMINIO

costruzione recente = 1950  
L'EDIFICIO PRESENTA UNA TECNOLOGIA DI COSTRUZIONE MODERNA IN CEMENTO ARMATO

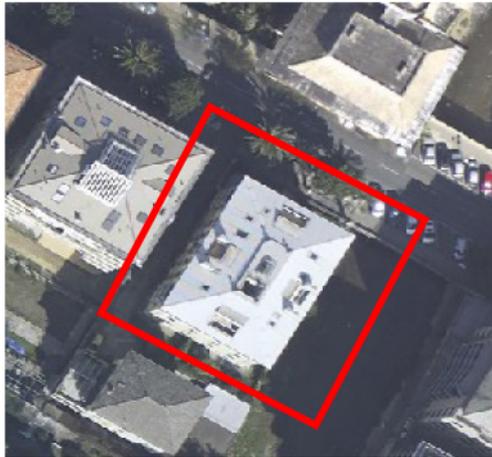
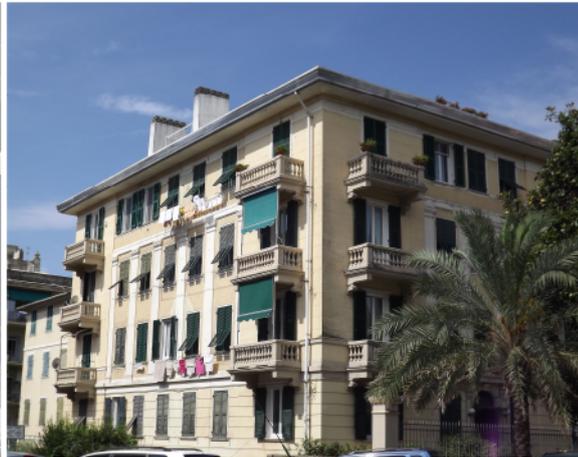
edificio 1926-'36  
viale Tappani 5  
no  
valore documentario  
AC-CU Ambito di Conservazione Centro Urbano  
38

elementi da conservare e mantenere		
struttura tipologica ed edilizia	stratigrafia di facciata	
	decorazione edilizia	X
	elementi edilizi del portico	
	corpo scala	
	cortile	
giardino		
sistemazioni esterne		X
elementi edilizi	portone	X
	finestre	
	ringhiere/balconi	X
	volte	
	loggia	
	pavimentazioni	X
	punti luce	
decorazione architettonica	facciata	X
	interni	
note, altro	Palazzo pluripiano con decorazione di facciata, d'interesse anche il portone e gli elementi dell'atrio in cui si notano pavimentazione con piastrelle policrome in graniglia, decorazione a stucco

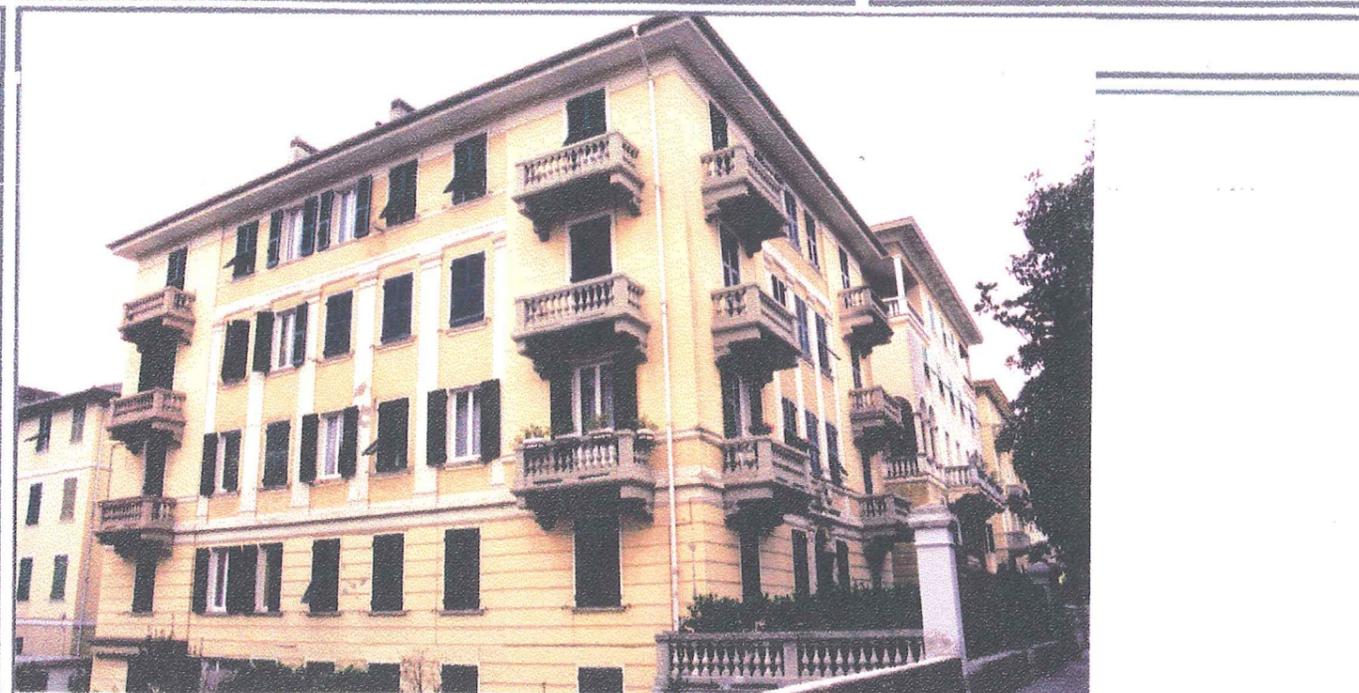
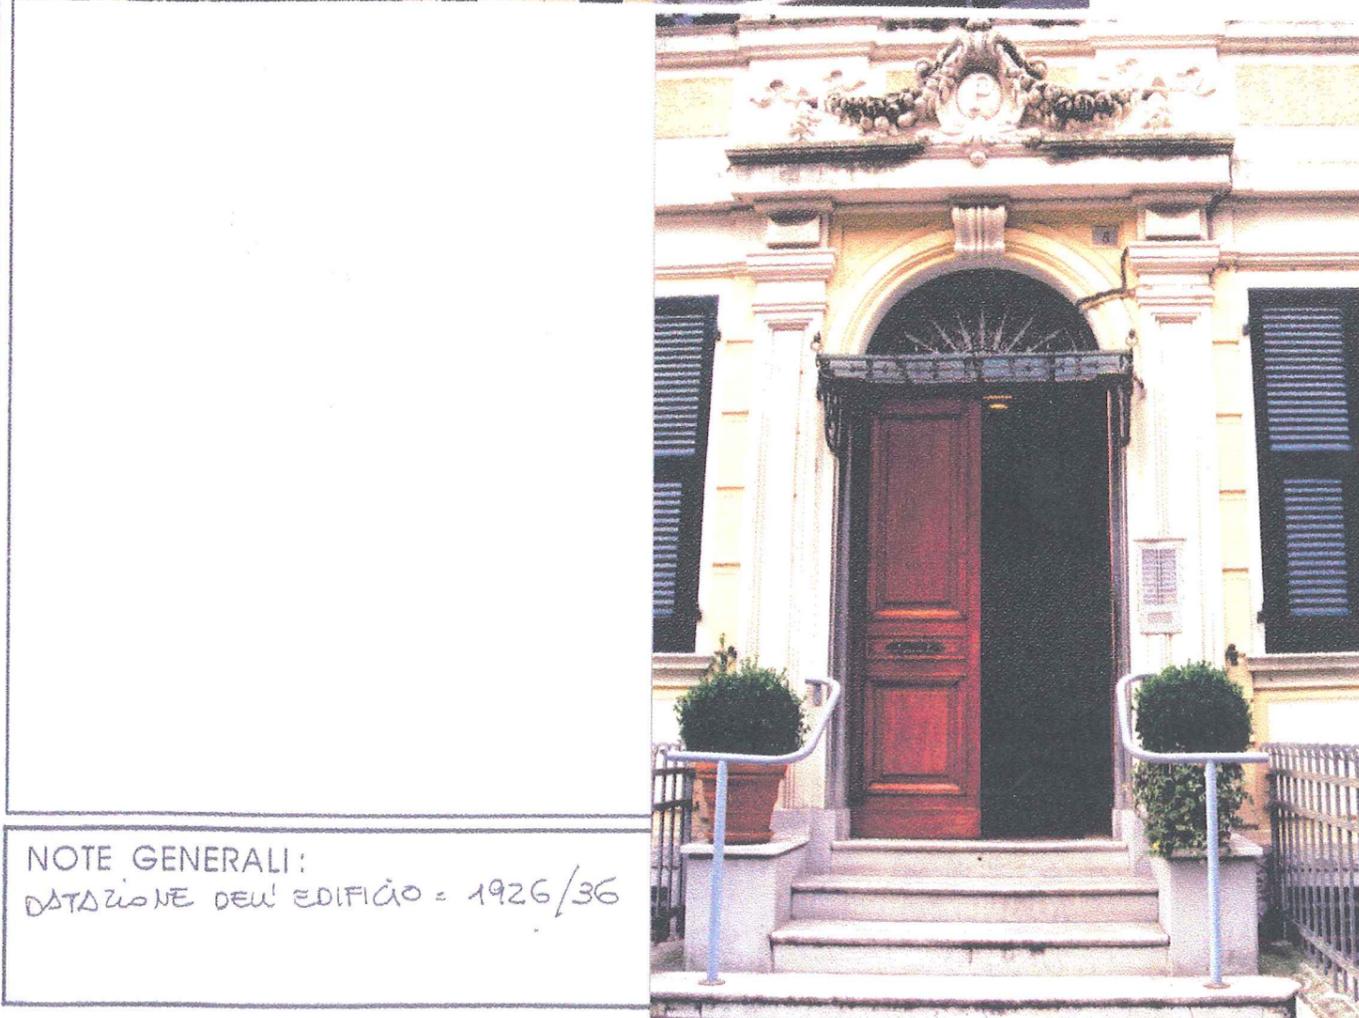
PORTONE CON DOPPIA ANTA A VETRI.  
ANDRONE CON PIASTRELLE DI GRANITI ALTA DECORATE E STUCCI.  
SCALE CON STUCCO IN FINITO PARRO COME RIVESTIMENTO.

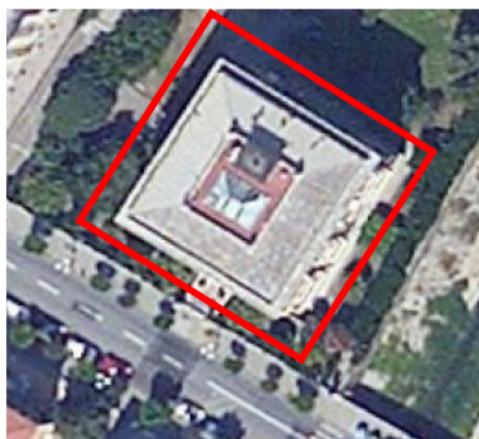
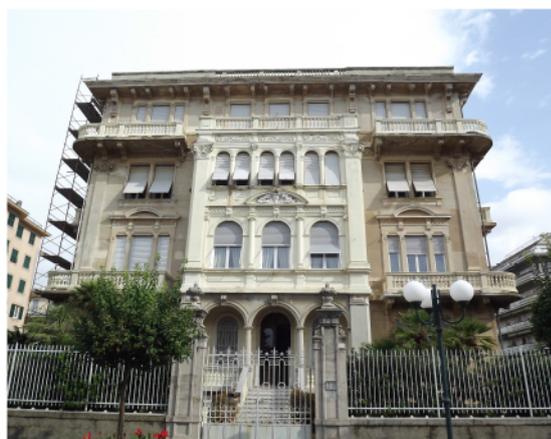
n° 39

Palazzetto Mazzini  
Corso Italia 8  
no  
valore architettonico puntuale  
Urbano  
39

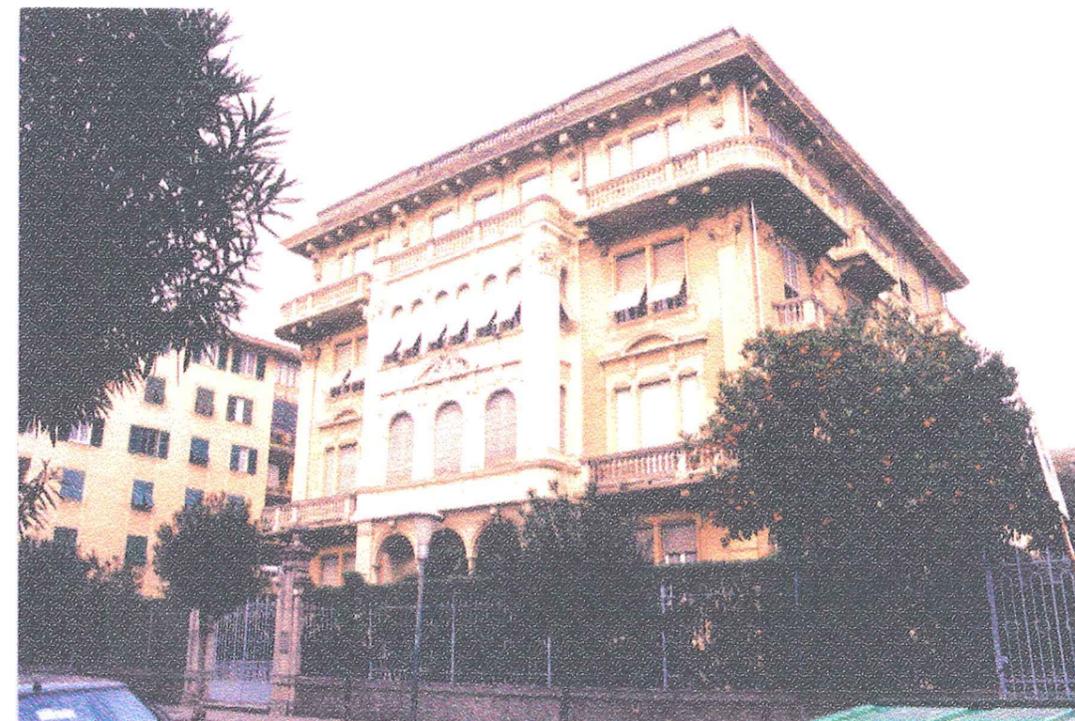
ANDRONE CON STUCCHI, PAVIMENTI  
IN GRANIGLIA DECORATI, LASTRE DI  
MARMO ROSSO, PARAPETTO IN GHISA  
LAVORATO.  
ACCESSO A UGGIATO

DATAZIONE DELL' EDIFICIO = 1926

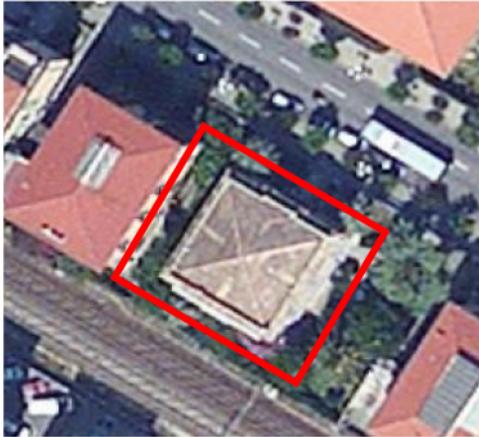
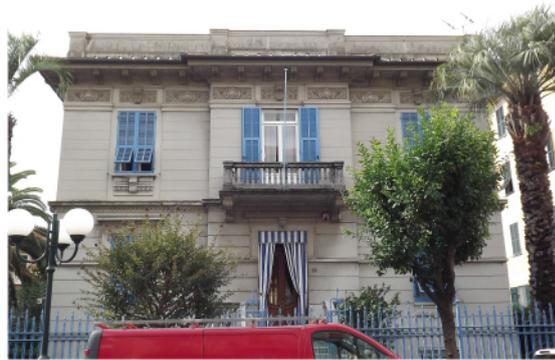
n°40

Villa Piaggio (1932, progetto ing. Franchi)  
Corso Italia 29  
no  
valore architettonico puntuale  
Urbano  
40

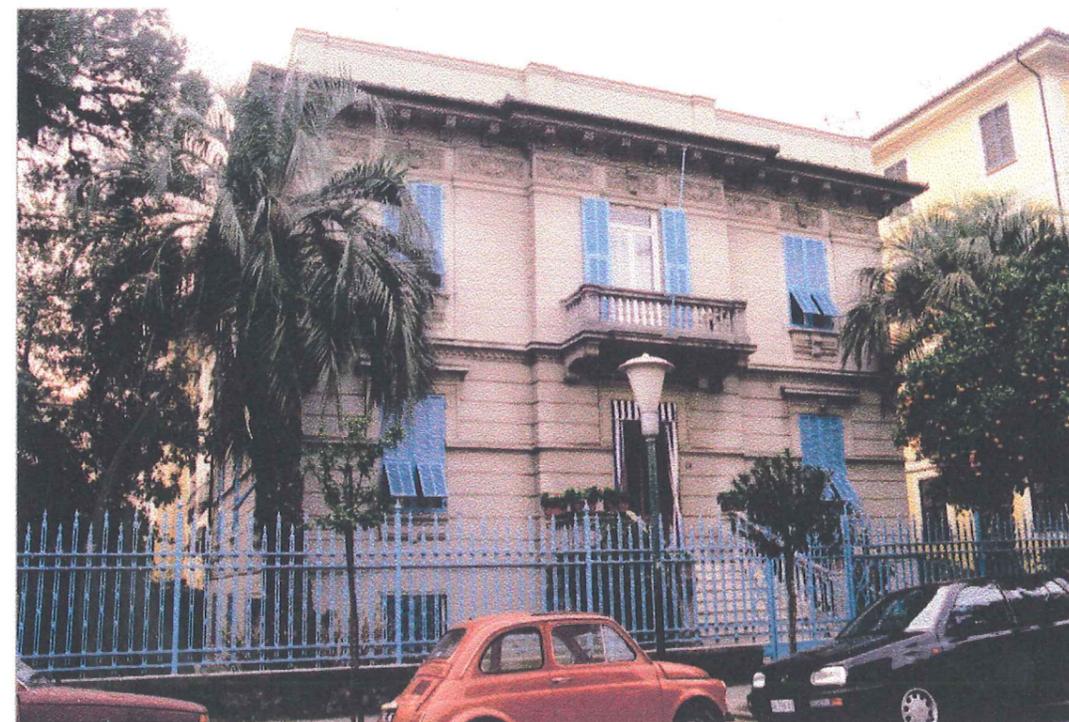
PORTALE IN RILIEVO CON PORTONE  
IN LEGNO TRADIZIONALE.  
CANCELLATA ARTISTICA IN STILE  
DECO AZZURRA.

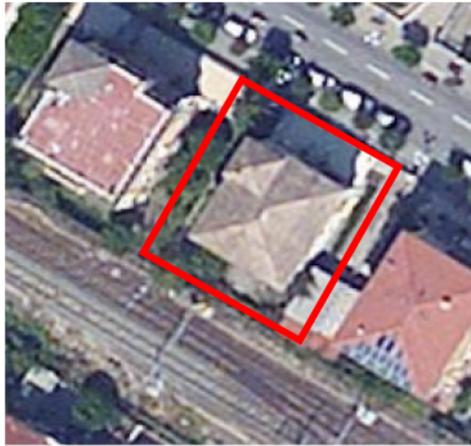
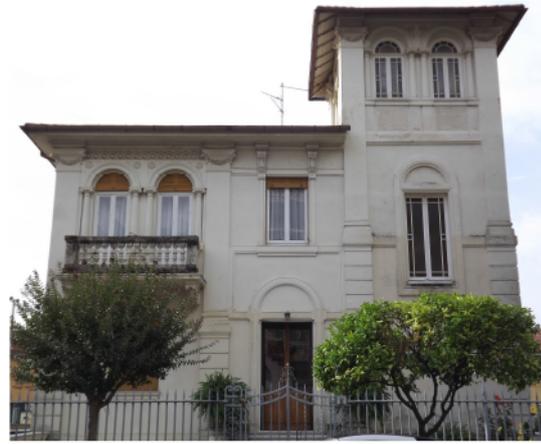
n°43

Corso Italia 17  
no  
valore architettonico puntuale  
Urbano  
43

elementi da conservare e mantenere		
struttura tipologica ed edilizia	stratigrafia di facciata	
	decorazione edilizia	X
	elementi edilizi del portico	
	corpo scala	
giardino	cortile	X
		X
sistemazioni esterne		X
elementi edilizi	portone	X
	finestre	X
	ringhiere/balconi	X
	volte	
	loggia	
	pavimentazioni	
decorazione architettonica	punti luce	
	facciata interni	X
note, altro	Villa con torretta con accesso privato al giardino. Cancellata in ferro lavorato. Alcune finestre sono in vetro colorato.

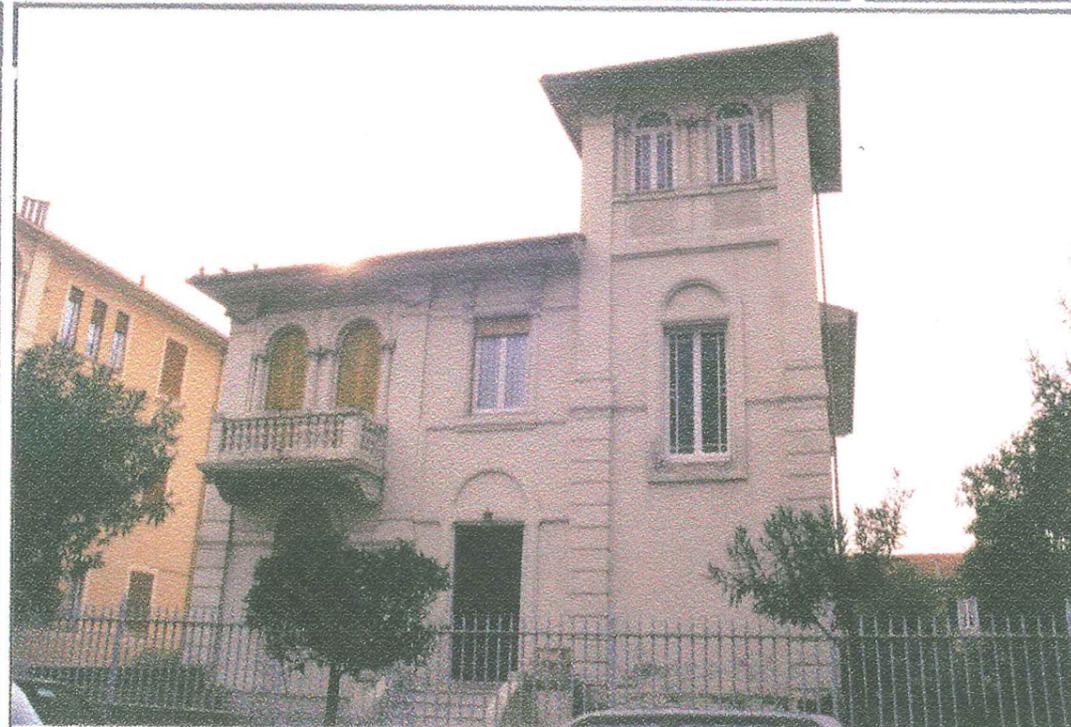
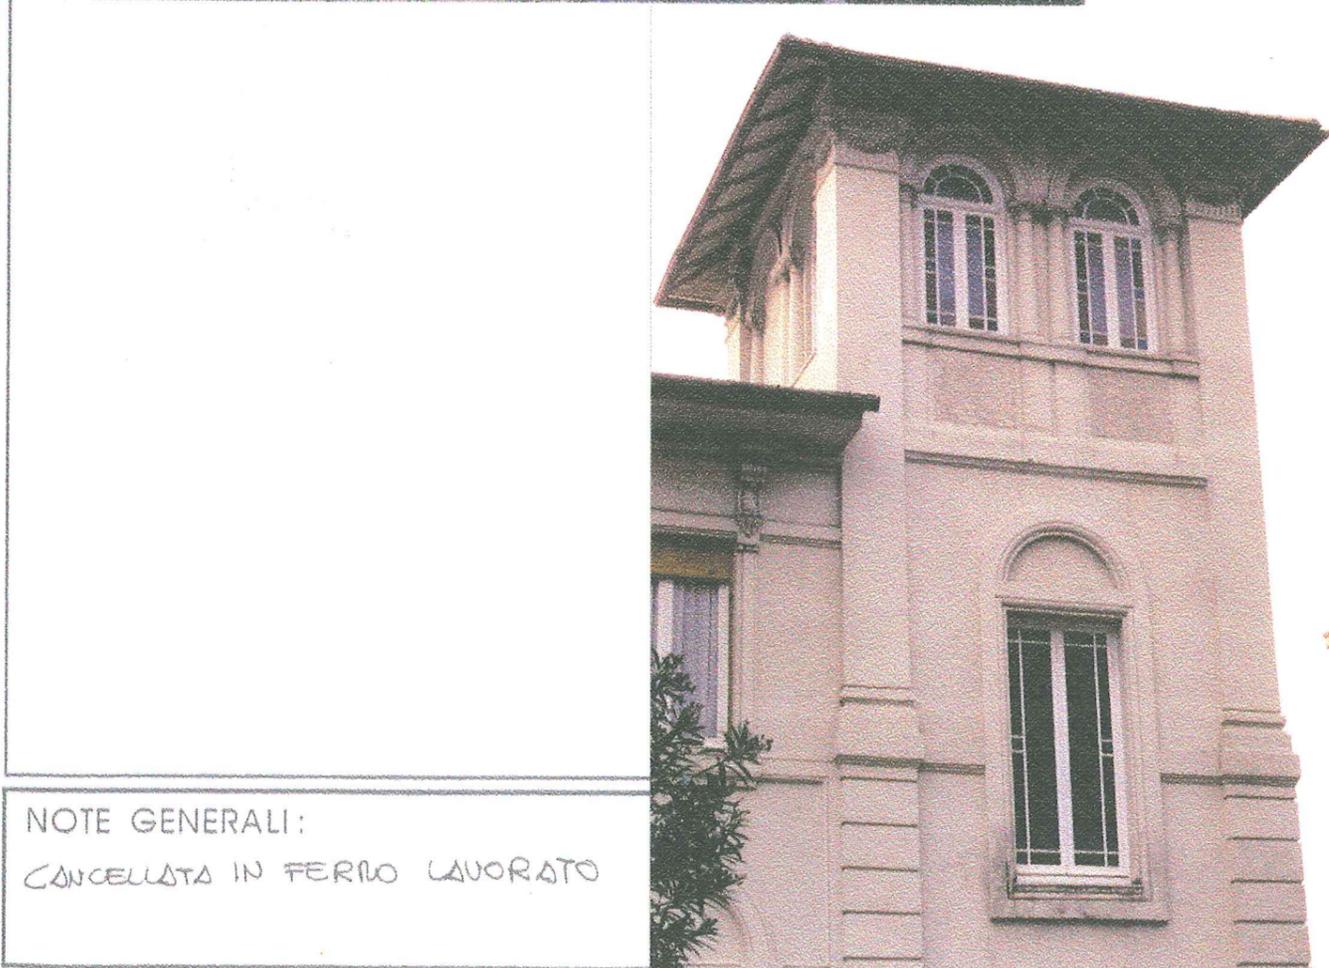
SCHEDA n° 43

VETRATE ESTERNE.  
ALCUNE FINESTRE SONO IN VETRO  
COLORATO.

NOTE GENERALI:  
CANCELLATA IN FERRO LAVORATO

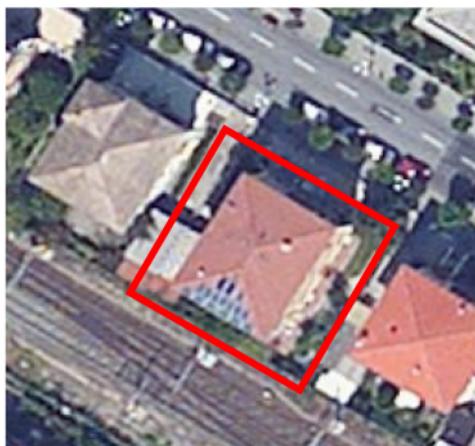
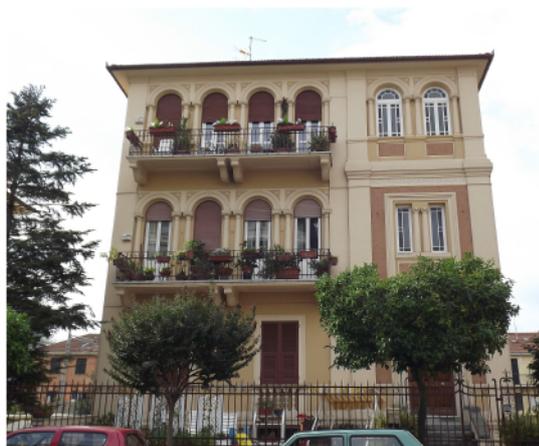
n°44

Corso Italia 11  
no  
valore documentario  
Urbano  
44

elementi da conservare e mantenere		
struttura tipologica ed edilizia	stratigrafia di facciata	
	decorazione edilizia	X
	elementi edilizi del portico	
	corpo scala	
	cortile	
giardino		X
sistemazioni esterne		X
elementi edilizi	portone	
	finestre	X
	ringhiere/balconi	X
	volte	
	loggia	
	pavimentazioni	
	punti luce	
decorazione architettonica	facciata	X
	interni	
note, altro	Palazzo con accesso privato al giardino. Alcune facciate sono state decorate con finte vetrate.

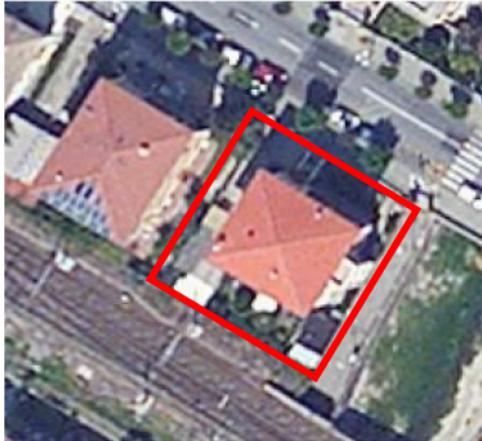
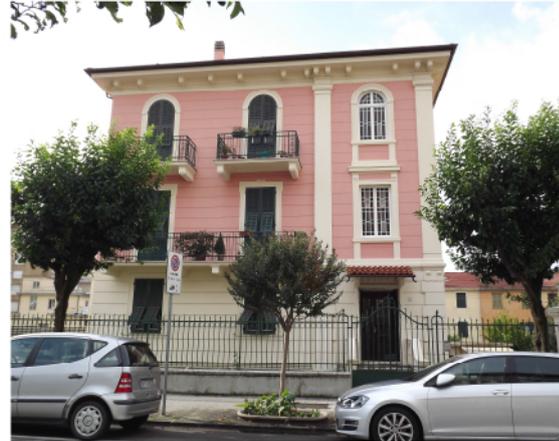
n°45

Corso Italia 5  
no  
valore architettonico puntuale  
Urbano  
45

elementi da conservare e mantenere		
struttura tipologica ed edilizia	stratigrafia di facciata	
	decorazione edilizia	X
	elementi edilizi del portico	
	corpo scala	
	cortile	
giardino		X
sistemazioni esterne		X
elementi edilizi	portone	X
	finestre	X
	ringhiere/balconi	
	volte	
	loggia	
	pavimentazioni	X
	punti luce	
decorazione architettonica	facciata	X
	interni	X
note, altro	Edificio con accesso privato al giardino. Portone in legno. Androne con pavimentazione in graniglia. Impianto scale originario. Ringhiere dei balconi originali sostituite con nuove nell'ultimo restauro.
