# PIANO URBANISTICO COMUNALE

## REPERTORIO EDIFICI DI VALORE

Patrimonio Edilizio '800 - '900

Aggiornamento delle schede di edificio

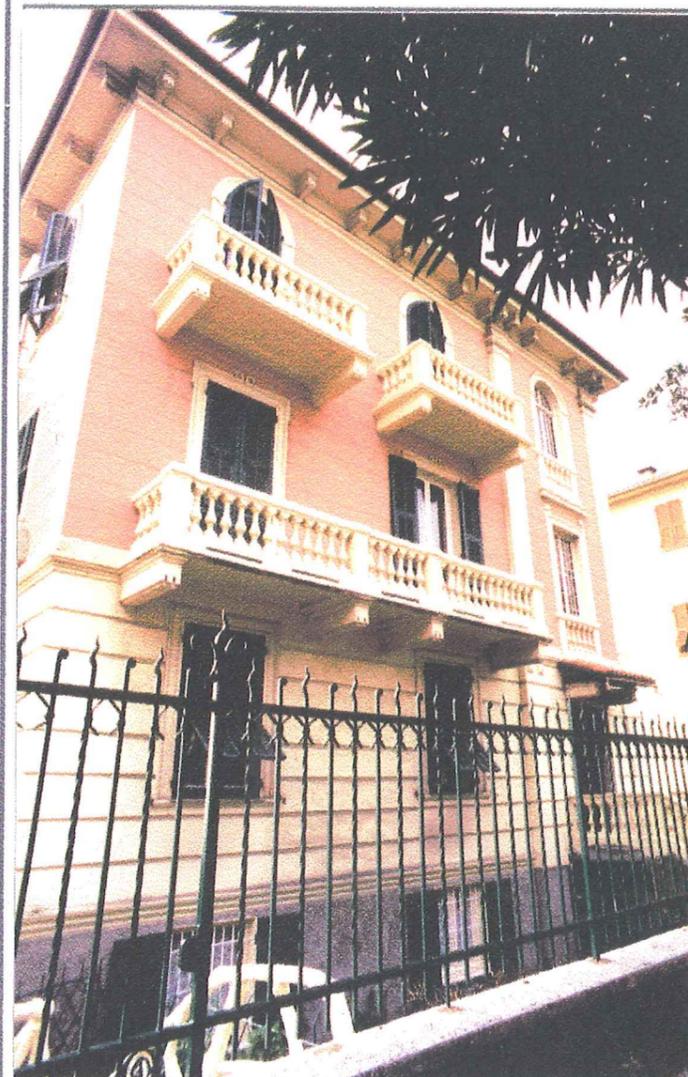
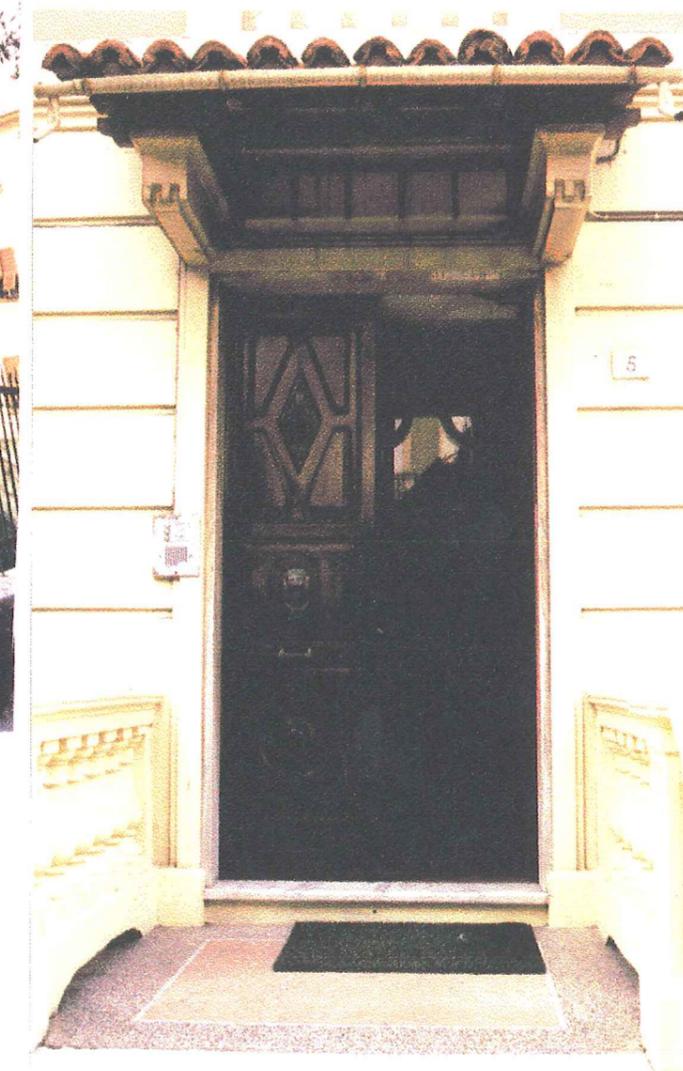
SCHEDA n° 45

FINESTRE VETRATE COLORATE

PORTONE IN LEGNO  
ANDRONE CON PAV. IN GRANIGLIA  
IMPIANTO SCALE ORIGINALE

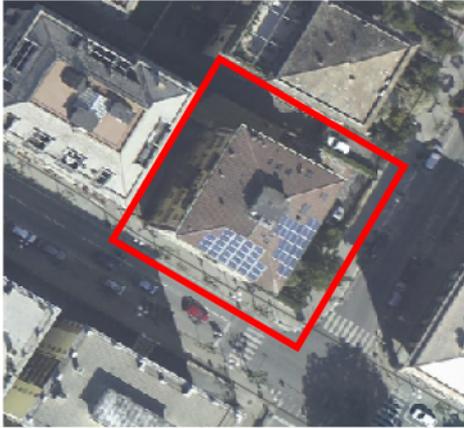
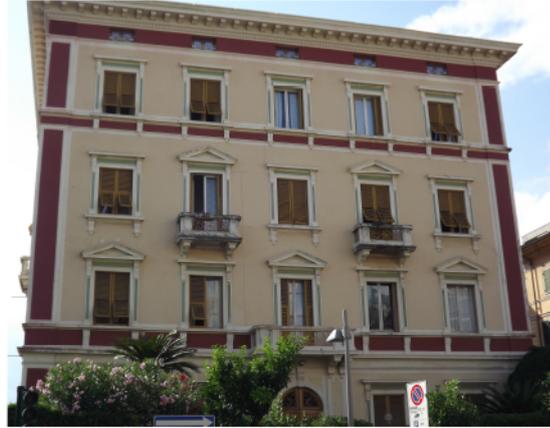
n°46

Palazzo Pessagno  
Viale Enrico Millo 80  
no  
valore architettonico puntuale  
Urbano  
46

elementi da conservare e mantenere		
struttura tipologica ed edilizia	stratigrafia di facciata	
	decorazione edilizia	X
	elementi edilizi del portico	
	corpo scala	X
	cortile	
giardino		X
sistemazioni esterne		X
elementi edilizi	portone	X
	finestre	
	ringhiere/balconi	X
	volte	
	loggia	
	pavimentazioni	X
decorazione architettonica	punti luce	X
	facciata	X
	interni	X
note, altro	Palazzo a blocco d'angolo con giardino prospiciente la facciata principale. Decorazione della facciata in stile umbertino a contrasto cromatico, portone in legno con elementi a rilievo, androne e corpo scala con elementi decorativi d'interesse (rivestimenti a stucco, pavimenti piastrelle decorate, soffitti decorati, lampadario d'epoca). Da mantenere le pavimentazioni esterne.

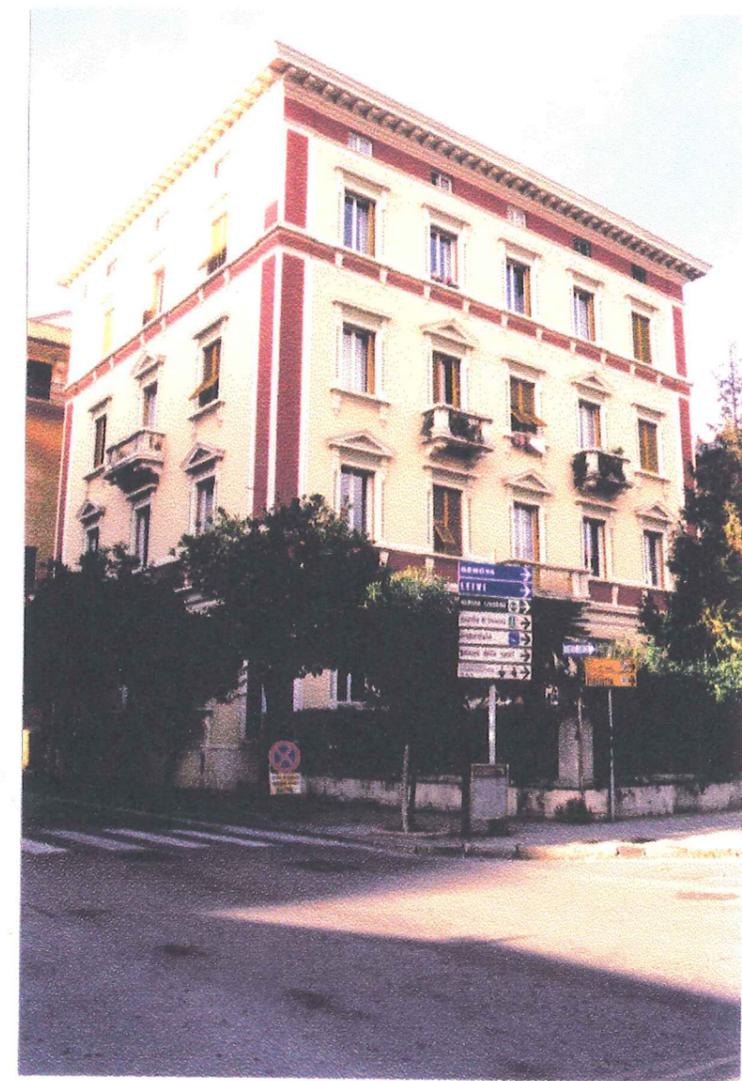
PORTONE IN LEGNO SU ELEMENTO A  
RILIEVO. ANDRONE CON PAV. IN PIASTREL-  
LE COLORATE, STUCCO LUCIDO AUE PARETI  
SOFFITTO DECORATO, SCALE IN PIETROSERENA  
VANO SCALE CON GRADINI IN ARDESIA.  
PER SPOGGIARE L'ASCENSORE CON GABBIA  
METALLICA INTORNO, SONO STATI RIFATTI  
I GRADINI.

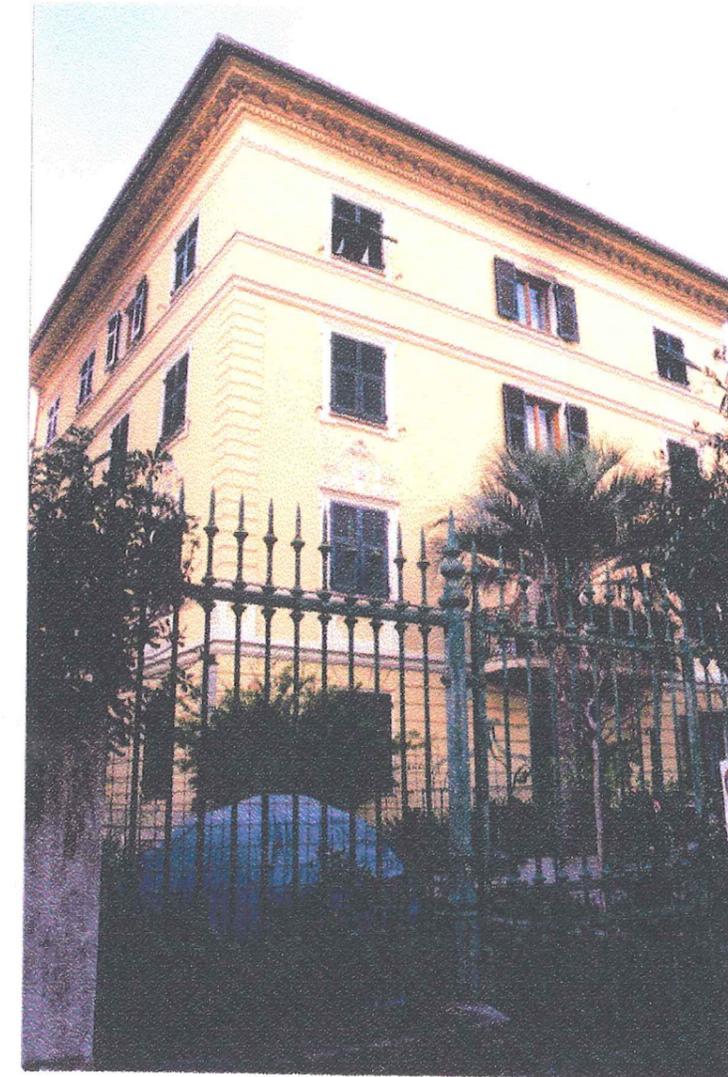
L'INTERNO E' STATO COMPLETAMENTE RITANEGLIATO SIA NELL'ACCESSO CHE NELLA DISTRIBUZIONE.

L'ACCESSO AVVIENE DAL CIV. N° 74 SUL DISTACCO LATERALE. SUL RETRO RITPA PER GARAGES AL PIANO FONDI

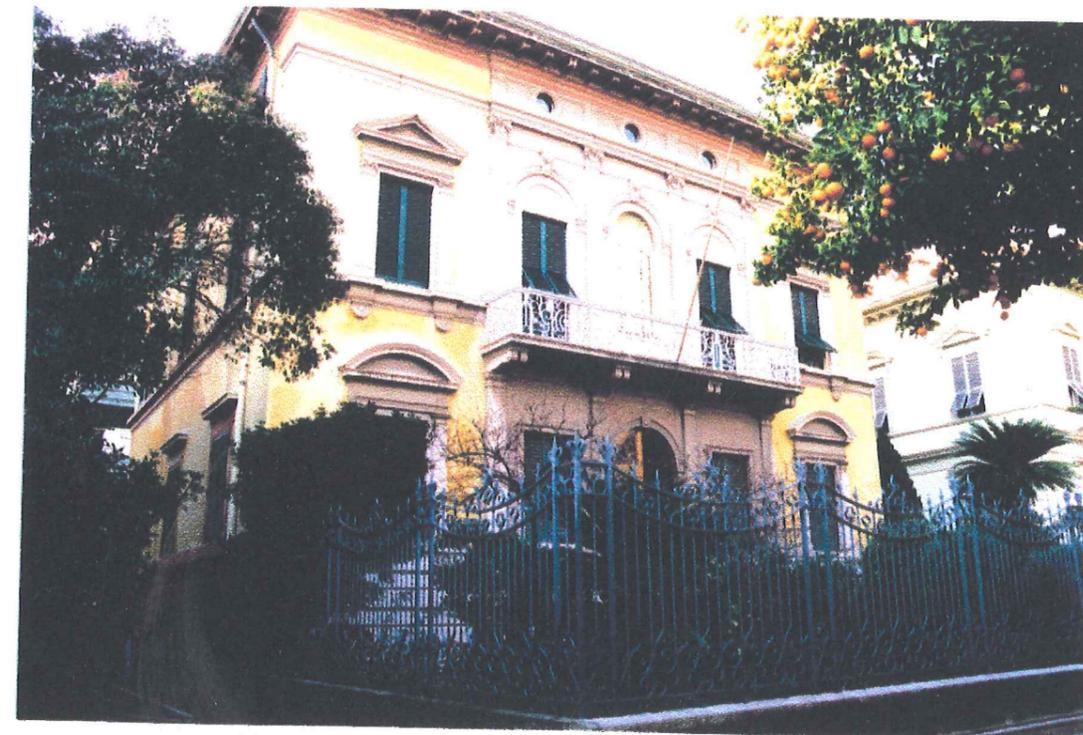
PORTONE IN LEGNO CON ELEMENTO DECORATIVO IN RILIEVO.  
PICCOLO ANDRONE CON PAVIMENTO IN GRANIGLIA DECORATA E SOFFITTI DI PINTI - USINO SCALE IN GRANIGLIA CON PARAPETTO IN GHISA, LUCERNAIO IN VETRO CON RIQUADRI DECORATI.

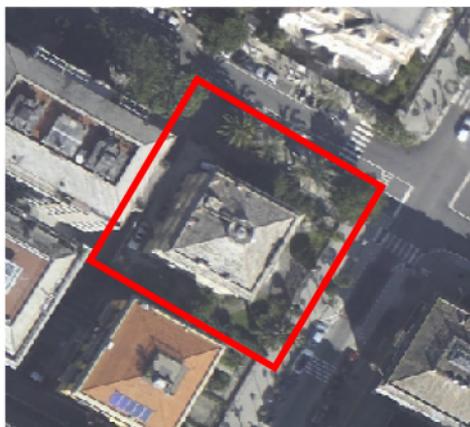
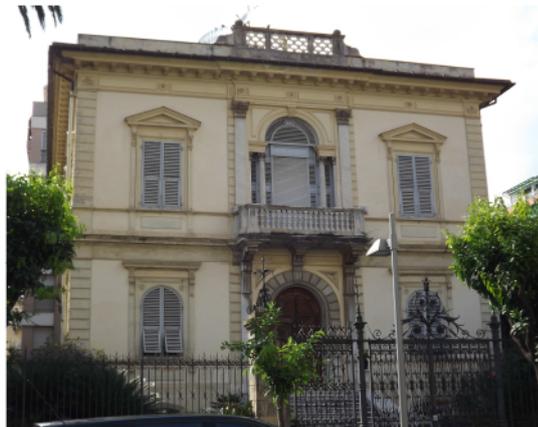
Villa Soragna (1890-1893)  
Viale Enrico Millo 70  
no  
valore architettonico puntuale  
Urbano  
49

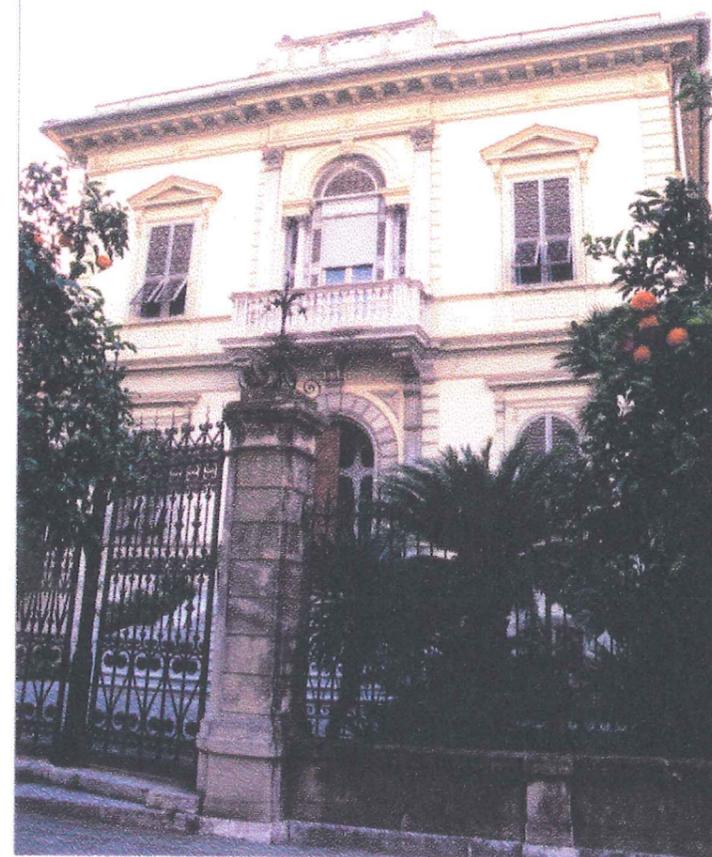
PORTALE IN BUGHATO.  
PORTONE IN LEGNO RIQUADRATO

SUL CONFINE DEL GIARDINO PRIVATO DELLA VILLA, PREGEVOLE CONCENNATA IN FERRO BATTUTO LAVORATO.  
EDIFICIO PRIVATO COMPOSTO DA 1 UNITA' IMMOBILIARE

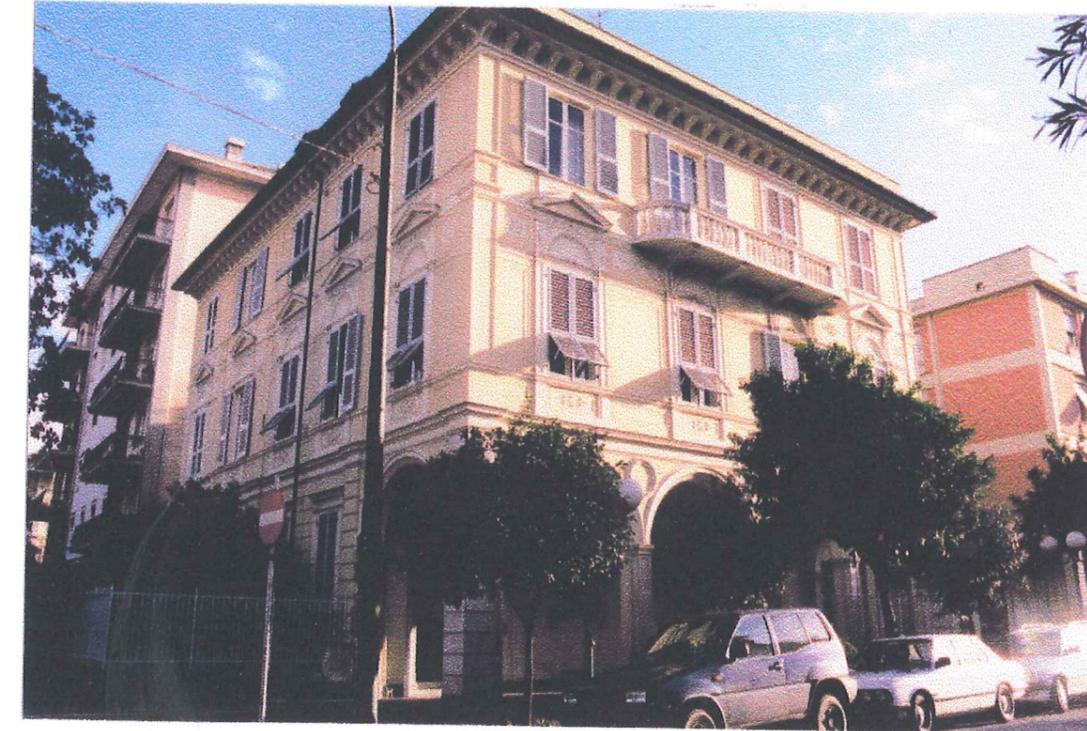
PORTALE MODANATO IN MARMO.  
PORTONE IN LEGNO CON INTAGLI.  
PICCOLO ANDRONE CON SOFFITTO STUCCATO E LESENE.  
SCALE IN MARMO CON BALAUSTRINE PER LA 1° RAMPA.  
STUCCHI SU TUTTO IL VANO SCALA.  
LUCERNAIO IN SOFFITTO
