COMUNE DI CHIAVARI
Genova Città Metropolitana

Piano Urbanistico Comunale

Verifica di aggiornamento Patrimonio Edilizio Centro Storico

ANALISI SETTORIALE SUL CENTRO STORICO

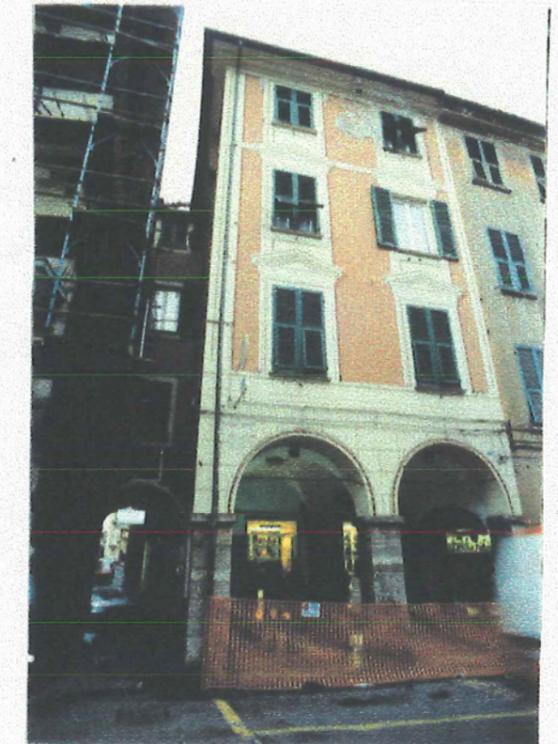
FACCIATA NUOVA → DECORATA RICCIAMENTE

PORTALI / PORTONI PORTONE BEN CONSERVATO → PORTONE IN GRANIGLIA GRIGIA

SERRAMENTI : esterni SONO TUTTI IN LEGNO LE PERSIANE
interni GLI INFISSI IN LEGNO O IN ALLUMINIO

SCALE : struttura SONO STATE RISTRUTTURATE (NON MATERIALI
pavimenti TYPICI) IN MARMO
soffitti
finteggiature

AL CIVICO 1 DI VIA IACOPO ROCCA C'È UN BEV'ARCO IN MARMO CON UN CANCELLO IN FERRO BATTUTO → FOTO
- GRAN PARTE DELLA PAVIMENTAZIONE DELL'INTERNO È IN PIASTRELLE DECORATE E COLORATE DI CEMENTO.

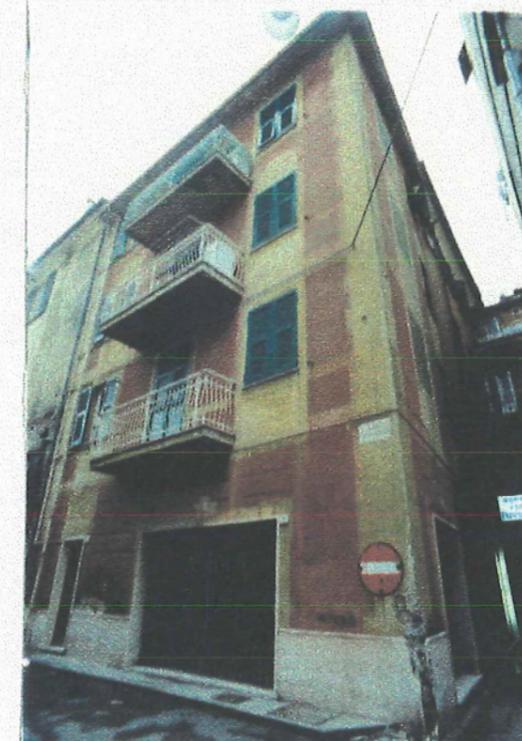
FACCIATA VIVACEMENTE COLORATA → DILAVATA
FORSE, ESSENDO UN RETRO, NON E' MAI STATA DECORATA

SERRAMENTI : esterni IN LEGNO E ALUMINIO
interni

SCALE : struttura RINNOVATE IN MARMO

i civ. n° 1, n° 3, n° 5 SONO RETRI' NEGOZ' CON LA SCAIA DI ACCESSO AL PRIMO PIANO.

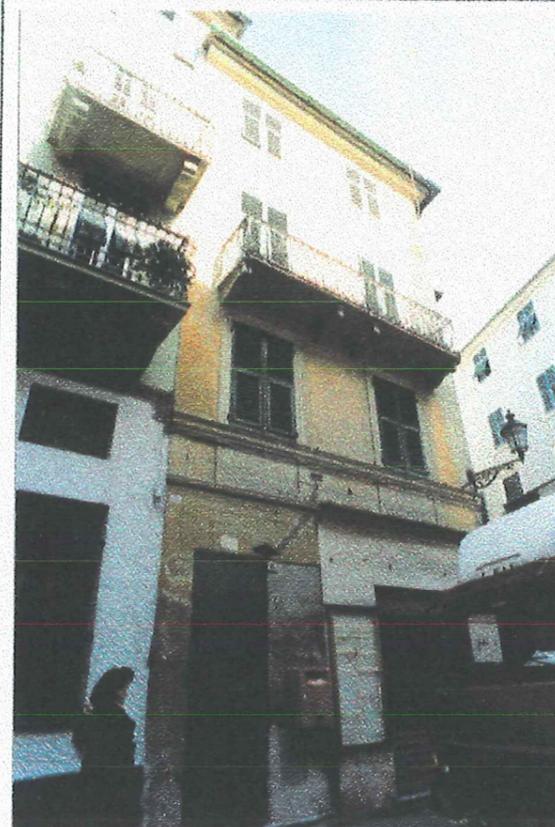
FACCIATA DILATA - POLO DECORATA

BALCONI UNA LASTRA IN MARMO FA DA SOLETTA AL BALCONE

SERRAMENTI: esterni IN LEGNO PERSIANE ED INFISSI
interni

NON C'E' CITOFONO E SEMBRA ABBANDONATO.

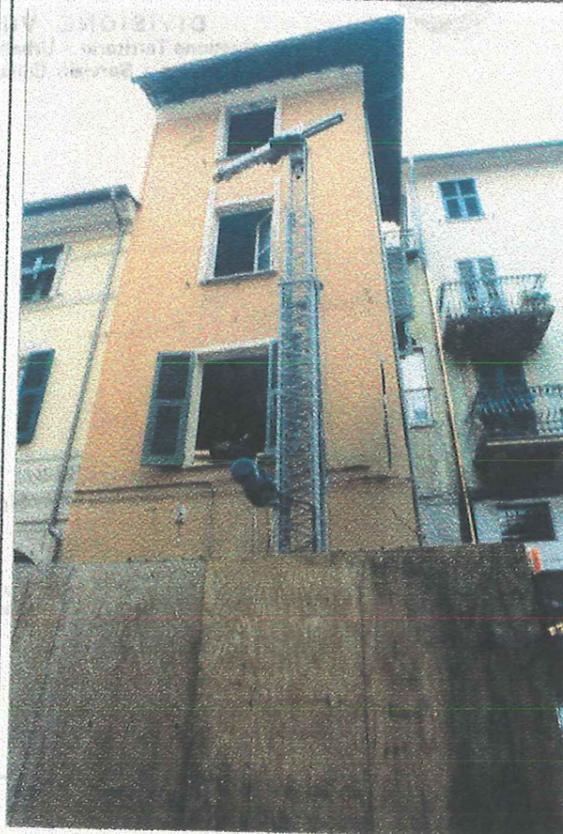
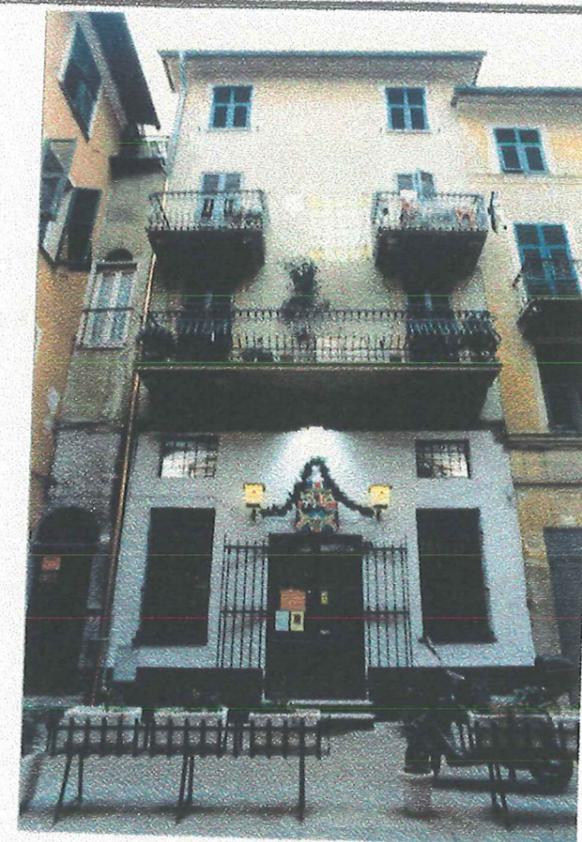
- STRUTTURA TIPOLOGICA TIPO B → RIFUSIONE SCHIERA
- STRATIFICAZIONI
- SUPERFETAZIONI L'ANDRONE SI DIVIDE IN DUE ACCESSI = UNO COLLEGA I PIANI SOPRA IL CIV. 55 DI VIA VITTORIO VENETO, L'ALTRO COLLEGA I PIANI SOPRA AL CIV. 62 DI VIA ENTREA E CIV. 59 DI VIA VITTORIO VENETO
- AGGIUNTE

- FACCIATA DILAVATA - POCO DECORATA
- PORTICI SENZA PORTICATO
- BALCONI ESISTONO SULLA FACCIATA DI VIA VITTORIO VENETO
- PORTALI / PORTONI
- SERRAMENTI : esterni IN LEGNO ED IN ALLUMINIO < PERSIANE
interni

- SCALE : struttura DIFFERENTI
pavimenti - SCALINI IN ARDESIA A LASTRE
soffitti - SONO CONSERVATE LE RINGHIERE IN FERRO
tinteggiature BATTUTE

ALCUNI APPARTAMENTI SONO RISTRUTTURATI ED ALTRI CONSERVANO LE PAVIMENTAZIONI TIPICHE; IN CORTO, IN CRANICOLA, PIASTRELLE DI CEMENTO COLOCATO
BAR CON SOFFITTO IN VOLTE A VELA DI MATTONI A VISTA

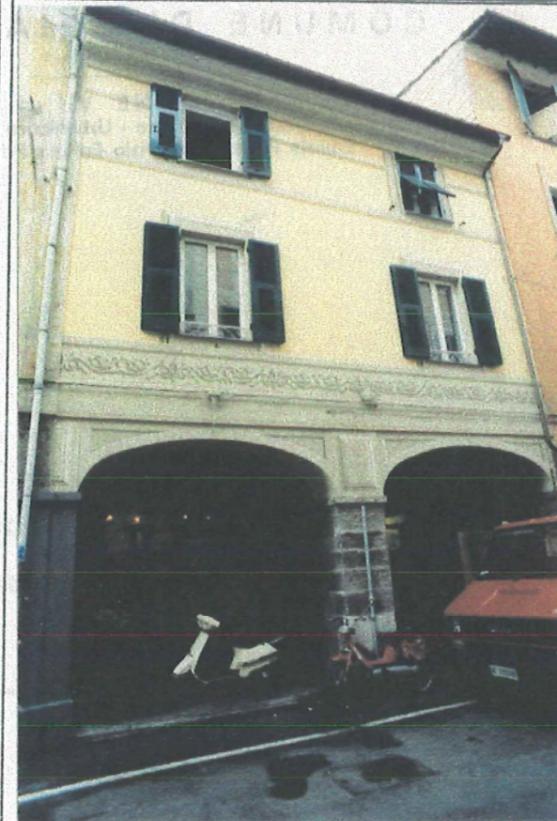
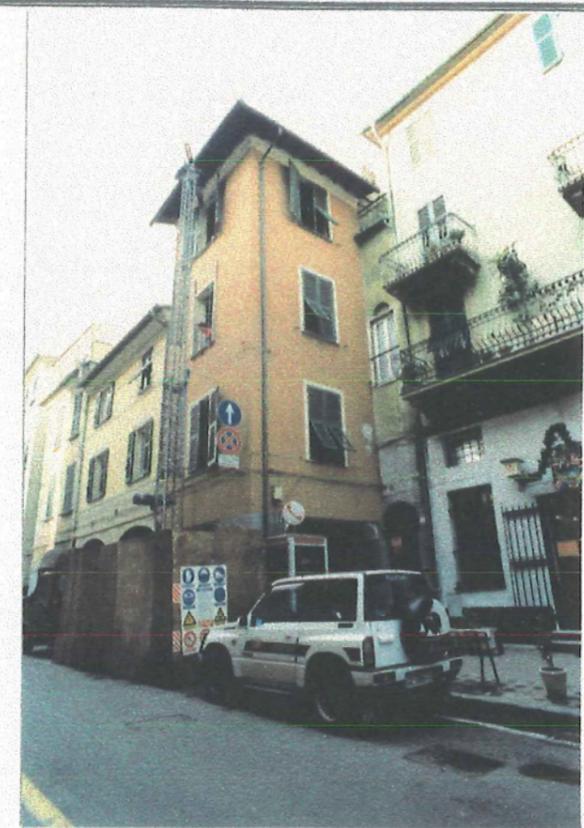
- STRUTTURA TIPOLOGICA TIPO B → RIFUSIONE SCHIERA
- STRATIFICAZIONI
- SUPERFETAZIONI L'ACCESSO COLLEGA IL 2° E 3° PIANO SOPRA AL CIVICO 55 DI VIA VITTORIO VENETO
- AGGIUNTE

- FACCIATA APPENA RIFATTA → DECORATA
- PORTICI HA IL SOFFITTO PIANO
- BALCONI
- PORTALI / PORTONI
- SERRAMENTI : esterni IN ALLUMINIO I SERRAMENTI - PERSIANE IN
interni LENO

- SCALE : struttura SCALE RISTRUTTURATE CON MATERIALI TIPICI
pavimenti
soffitti
tinte/giature
- PARTICOLARI DECORATIVI

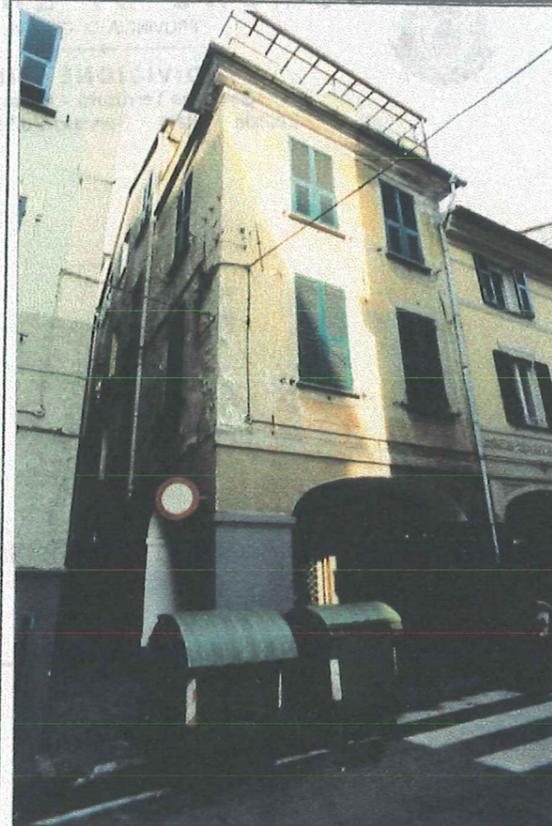
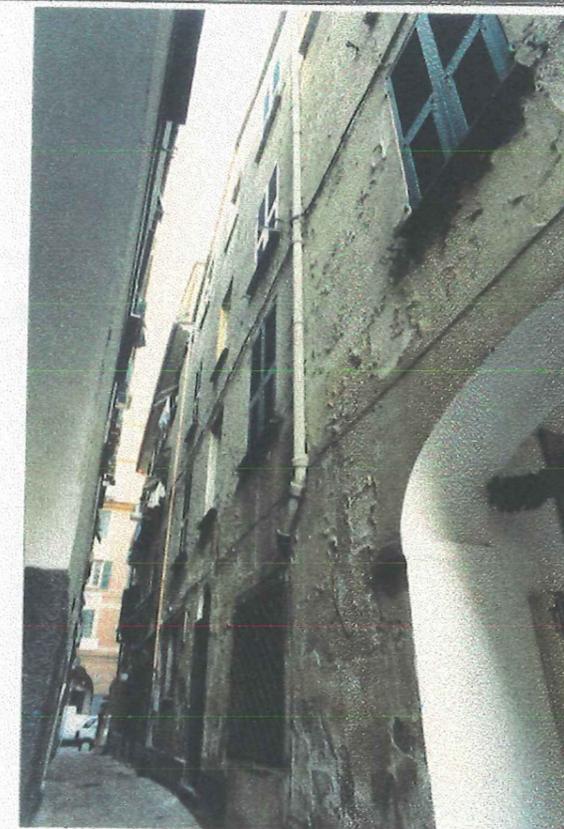
- STRUTTURA TIPOLOGICA TIPO A → A SCHIERA
- STRATIFICAZIONI
- SUPERFETAZIONI TERRAZZO A COPERTURA SU VIA VENETO
- AGGIUNTE

- FACCIATA QUELLA ATTUALE E' SCROSTATA : SOTTO SI INTRAVEDE LA PRECEDENTE MOLTO DECORATA E CON COLORI BIANCO E ROSA PASTELLO. INTERESSANTE
- PORTICI
- BALCONI TERRAZZO SU VIA VENETO
- PORTALI / PORTONI
- SERRAMENTI : esterni INFISSI E PERSIANE IN LEGNO
interni

- SCALE : struttura SCALE IN ARDESIA A MATTONCINI
pavimenti
soffitti
tinteggiature
- PARTICOLARI DECORATIVI

PAVIMENTI QUASI TUTTI RISTRUTTURATI CON MATERIALI NUOVI.
- LA FACCIATA E' INTERESSANTE PER L'USO DI PIU' COLORI, RISPARTO A QUESTA ATTUALMENTE IN VISTA E MOLTO SCROSTATA, E UNA NOTEVOLE DECORAZIONE.

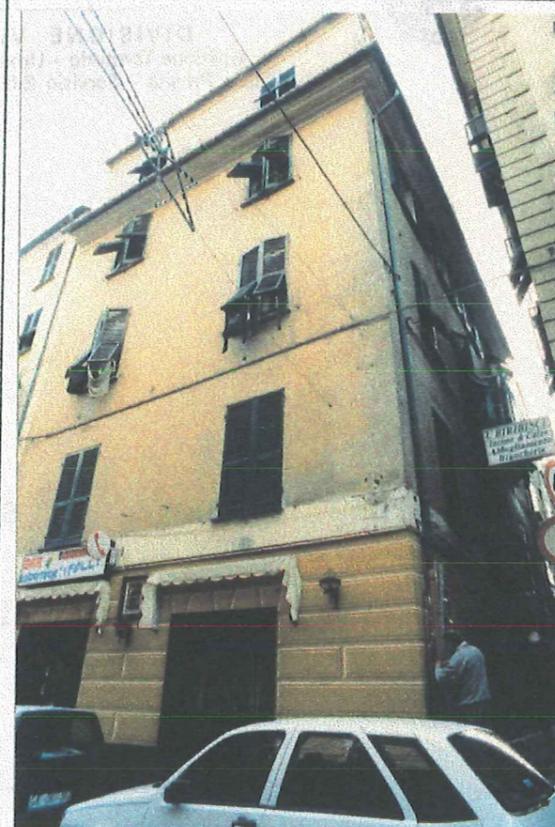
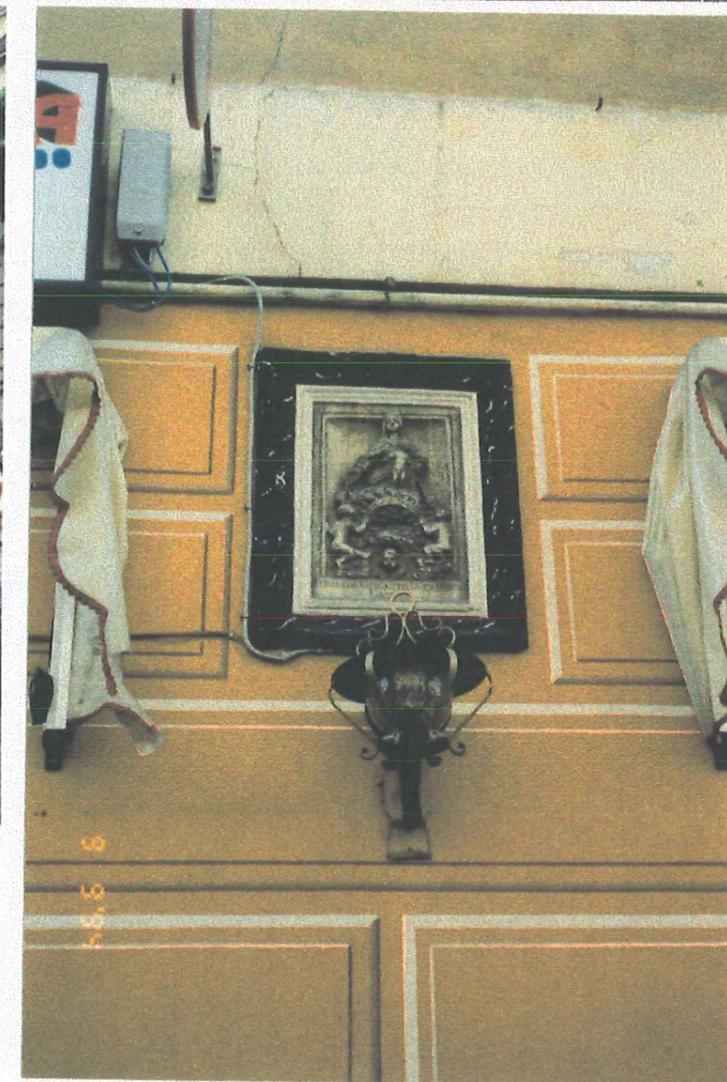
- STRUTTURA TIPOLOGICA TIPO B → RIFUSIONE SCHIERA
- STRATIFICAZIONI
- SUPERFETAZIONI SI NOTA CHIARAMENTE LA SOPRAELEVATIONE DELL'EDIFICIO DI UN PIANO DALLA LINEA DI CIRCONDA, ATTUALMENTE E' IL CORNICIONE A
- AGGIUNTE MARCARSE IL PIANO AGGIUNTO.

- FACCIATA DILANATA: SI NOTA UNA RICCA DECORAZIONE
- PORTICI SENZA PORTICATO
- BALCONI
- PORTALI / PORTONI IL PORTONE E' ORIGINARIO E BEN CONSERVATO (IN SILE DECO)
- SERRAMENTI: esterni SONO IN UOMO SIA GLI INFISSI CHE LE interni PERSIANE.

- SCALE: struttura SONO STATE RISTRUTTURATE NEL 1° PIANO pavimenti UTILIZZANDO I MATERIALI TRADIZIONALI. soffitti GLI ALTRI PIANI SONO BEN CONSERVATI. tinteggiature

- PARTICOLARI DECORATIVI MADONNINA IN RIlieVO SU MARMO APPLICATA SULLA FACCIATA DI VIA ENTELLA

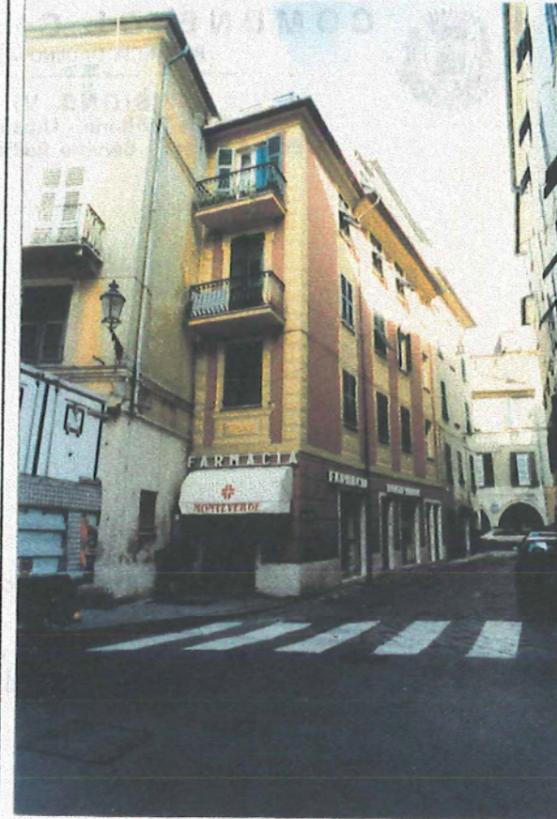
- STRUTTURA TIPOLOGICA tipo B → RIFUSIONE SCHIERA
- STRATIFICAZIONI
- SUPERFETAZIONI L'ENTRATA È STATA SPOSTATA DAL CIV. 3 AL CIV. 5?
- AGGIUNTE L'ULTIMO PIANO È SOPRA LA LINEA DEL CORNICIONE.

- FACCIATA NUOVA, DECORATA RICCAMENTE
- PORTICI SENZA PORTICO
- BALCONI ESISTONO SULLA FACCIATA PROSPICIENTE VIA VITTOREIO VENETO
- PORTALI / PORTONI
- SERRAMENTI: esterni TUTTI IN LEGNO, PERSIANE E INTASSI
interni

- SCALE: struttura SONO STATE RISTRUTTURATE TOTALMENTE, ANCHE LA TIPOLOGIA È CANCEUATA
pavimenti
soffitti
tinteggiature
I MATERIALI NON SONO PIÙ TRADIZIONALI

L'EDIFICIO CONSERVA LA FORATURA DELLA FACCIATA, MA ALL'INTERNO LA RISTRUTTURAZIONE HA CANCEUATO LA TIPOLOGIA

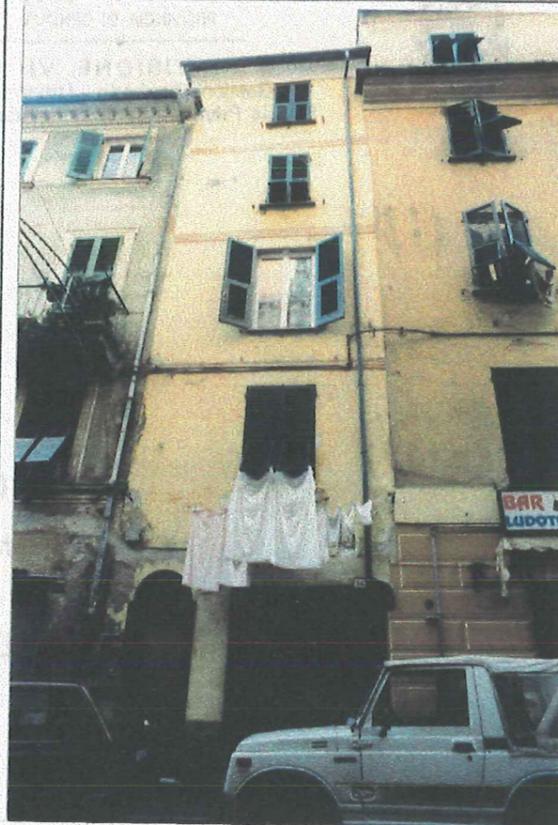
FACCIATA DILAVATA → SENZA DECORAZIONI

SERRAMENTI : esterni SONO IN LEGNO SIA GLI INFISSI CHE LE
interni PERSIANE

SCALE : struttura SCALE RISTRUTTURATE NON UTILIZZANDO I MATERIALI
pavimenti TRADIZIONALI
soffitti
tinteggiature

E' STATA RISTRUTTURATA ANCHE DAL PUNTO DI VISTA DELLA STATICA, MA I MATERIALI UTILIZZATI NON SONO QUELLI TRADIZIONALI

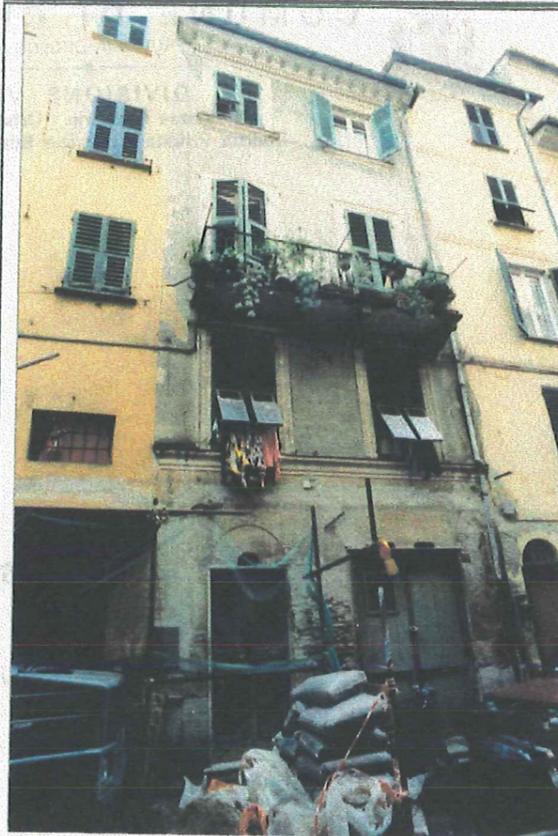
FACCIATA MOLTO DILAVATA, HA UNA DECORAZIONE IN RILIEVO
IL CORNICIONE E' INTERESSANTE: DEFINISCE LA

PAVIMENTI IN LEGNO

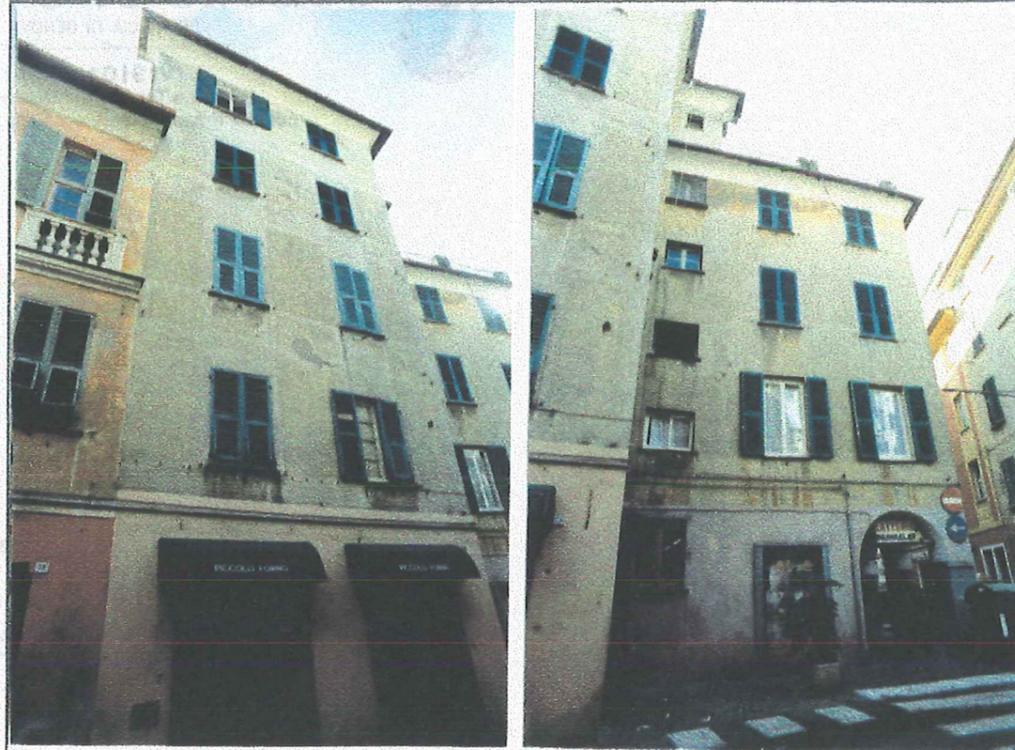
- SCALE : struttura ARDESIA E BAVATOI IN PIASTRELLE DI CEMENTO DECORATO → FOTO
pavimenti
soffitti
tinteggiature
- PARTICOLARI DECORATIVI - IN FACCIATA ESISTE UNA MADONNINA ORIGINALE PROTETTA DA UN VETRO
- SOTTO FINESTRA CON STEMMI DI FAMIGLIA IN ARDESIA - FOTO

NEW INTERNO M.A. ESISTE UN CAMINO CON LASTRA IN ARDESIA DECORATA → VEDI FOTO

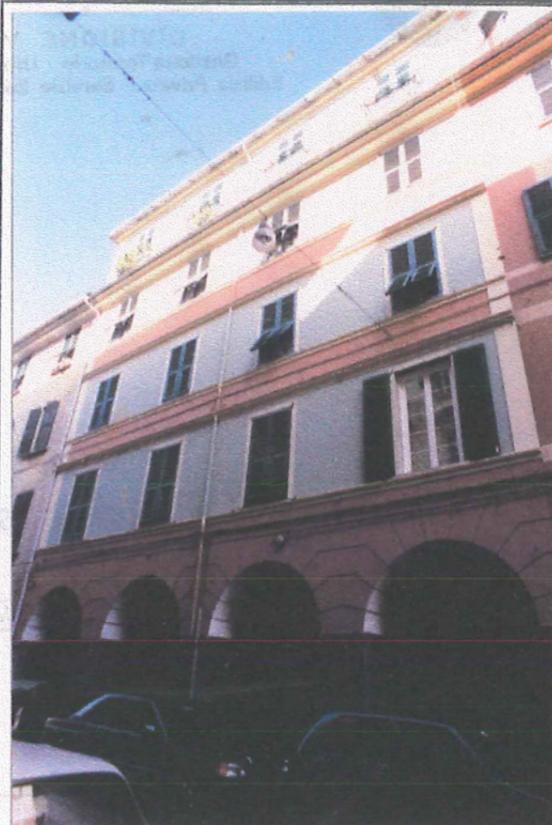
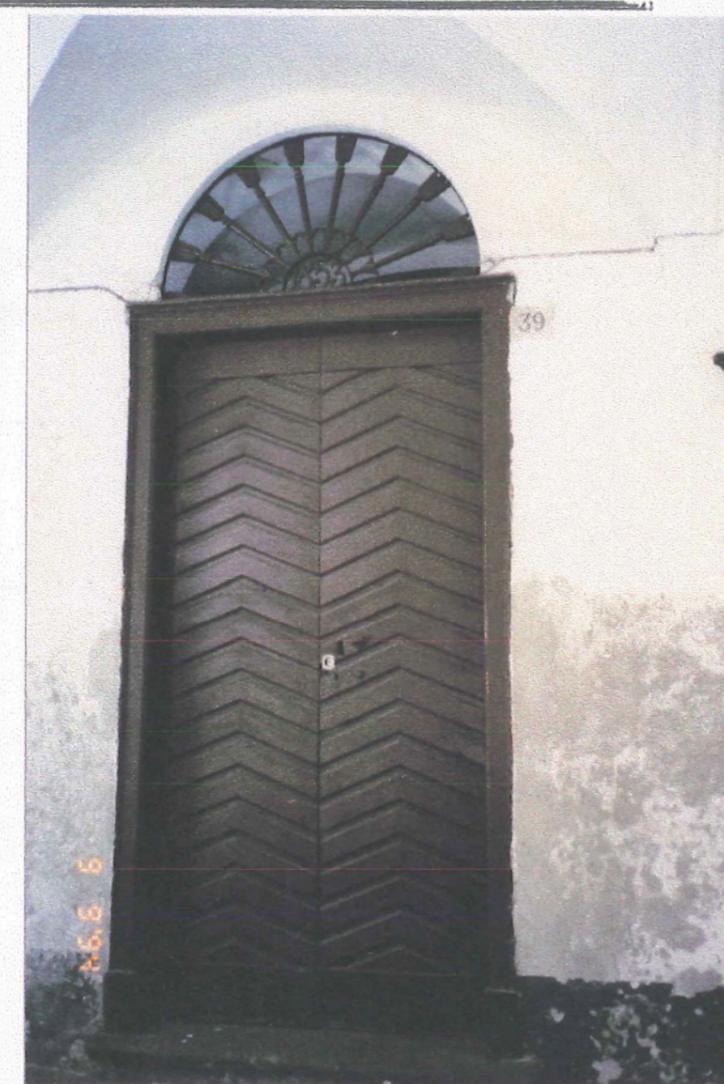
- SCALE:** struttura - ANDREONE DECORATO SUL SOFFITTO A VELA.
pavimenti - SCALE IN ARDESIA - BAIATOIO ARDESIA E TOZZETTI DI MARMO AL PIANO TERRA
soffitti - ARDESIA E GRANIGLIA I BALLatoi NEI PIANI SUPERIORI.
tinteggiature - LE RINGHIERE SONO DI GHISA STAMPATO-FOTO
- PARTICOLARI DECORATIVI** I CAPITELLI DEL PORTICATO

LE PAVIMENTAZIONI SONO ORIGINALI IN QUASI TUTTI GLI INTERNI: GRANIGLIA A MOSAICO - SOLETTA TRAVI IN LEGNO.
