COMUNE DI CHIAVARI
Genova Città Metropolitana

Piano Urbanistico Comunale

Verifica di aggiornamento Patrimonio Edilizio Centro Storico

a cura di Arch. Miriam Ronfa

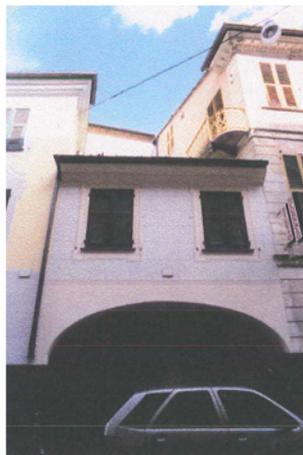
n° 521

Via Entella 97
Ambito di Conservazione del Centro Storico
D
13
86

STRUTTURA TIPOLOGICA tipo A - A SCHIERA

FACCIATA NUOVA - DECORATA

PORTICI IL PORTICATO HA IL SOFFITTO PIANO

SERRAMENTI : esterni ~~HA~~ USANO LE PERSIANE
interni

E' APPENA STATO RISTRUTTURATO - NON SEMBRA ANCORA ABITATO -

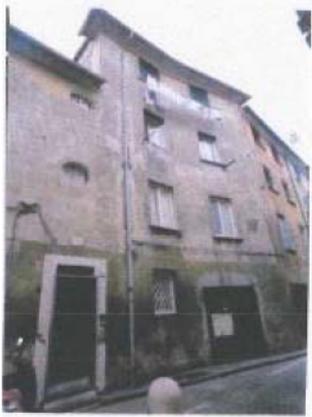
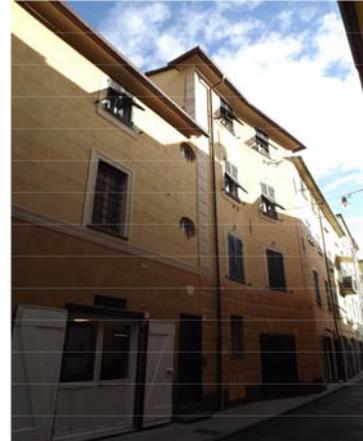
n° 522

via Entella 113
Ambito di Conservazione del Centro Storico
D
14
87
recupero facciate

- STRUTTURA TIPOLOGICA TIPO A - A SCHIERA
- STRATIFICAZIONI
- SUPERFETAZIONI LA SCALA DEL CIV. 113 METTE IN COMUNICAZIONE SOLO IL 2° E 3° PIANO DELL'EDIFICIO SOPRA AL CIV. 115. IL CIV. 115 COMUNICA CON IL 1° PIANO AL DI SOPRA
- AGGIUNTE

- FACCIATA MOLTO DICAVATA
- PORTICI SENZA PORTICATO
- BALCONI
- PORTALI / PORTONI
- SERRAMENTI: esterni SENZA PERSIANE - GRIGLIE DI FERRO
interni INFISSI IN LEGNO

LA SCALA DEL CIV. 113 SERVE L'EDIFICIO DEL CIV. 115

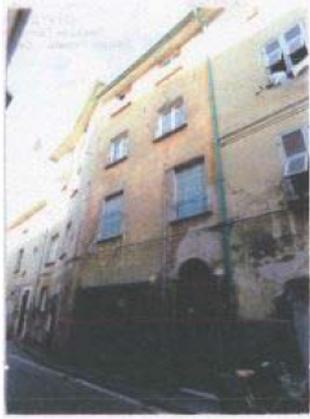
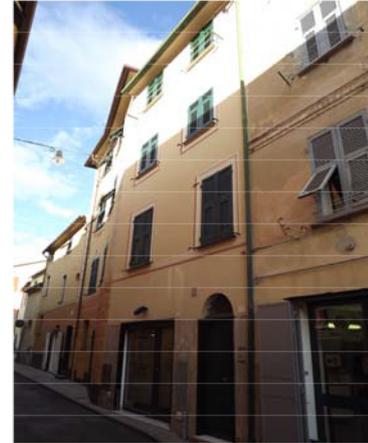
n° 523

via Entella 119
Ambito di Conservazione del Centro Storico
D
14
88
recupero facciate

STRUTTURA TIPOLOGICA TIPO A - A SCHIERA

FACCIATA MOLTO DICANATA

SERRAMENTI : esterni IN LEGNO GLI INFISSI - LE PERSIANE SONO ASSENTI
interni

SCALE : struttura SCALE IN ARDESIA CON ALCUNI BALZATI IN COTTO

STRUTTURA PRECARIA - IN DATA 21.11.94, FACENDO UN SOPRALUOGO, L'EDIFICIO ERA IN FASE DI RISTRUTTURAZIONE TOTALE - ANCHE STRUTTURALE.

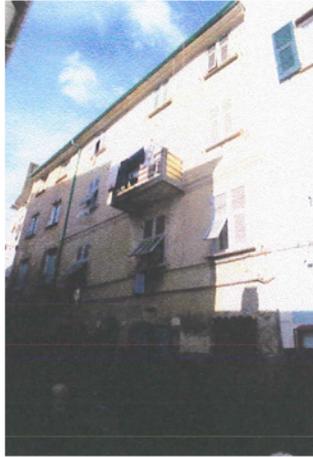
n° 524

Via Entella 123
Ambito di Conservazione del Centro Storico
D
14
89

- STRUTTURA TIPOLOGICA TIPO B - RIFUSIONE SCHIERA
- STRATIFICAZIONI
- SUPERFETAZIONI
- AGGIUNTE BALCONE IN FACCIATA

- FACCIATA MOLTO DILAVATA
- PORTICI SENZA PORTICATO
- BALCONI IN FACCIATA UNO
- PORTALI / PORTONI
- SERRAMENTI : esterni
interni IN LEGNO INTISSI E PERSIANE

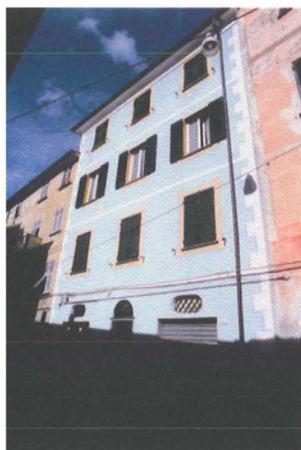
n° 525

Via Entella 129
Ambito di Conservazione del Centro Storico
D
14
90

STRUTTURA TIPOLOGICA TIPO C - IN LINEA

FACCIATA NUOVA - DECORATA POCO

SERRAMENTI : esterni IN LEGNO VE PERSIANE E GLI INFESSI
interni

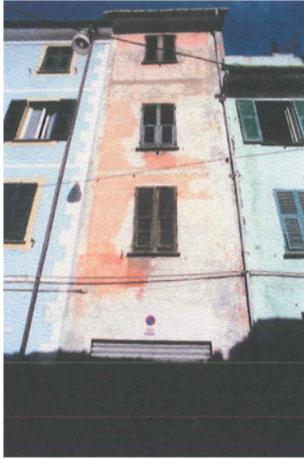
n° 526

Via Entella 133
Ambito di Conservazione del Centro Storico
D
14
91

STRUTTURA TIPOLOGICA tipo A - A SCHIERA

FACCIATA MOLTO DILATA

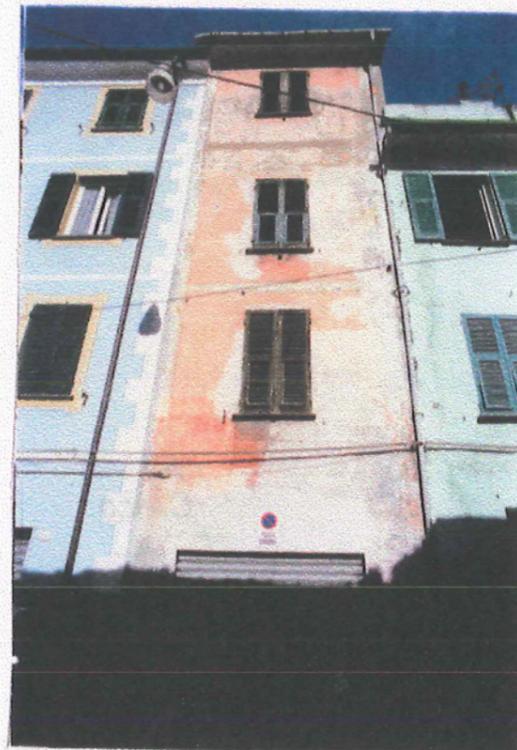
SCHEDA n° 91

SERRAMENTI : esterni IN LEGNO LE PERSIANE E GLI INFISSI
interni

SCALE : struttura HANNO L'ACCESSO DAL MAGAZZINO E SONO
pavimenti PER UN'UNICA ABITAZIONE
soffitti
tinteggiature

L'ACCESSO E DA UN MAGAZZINO

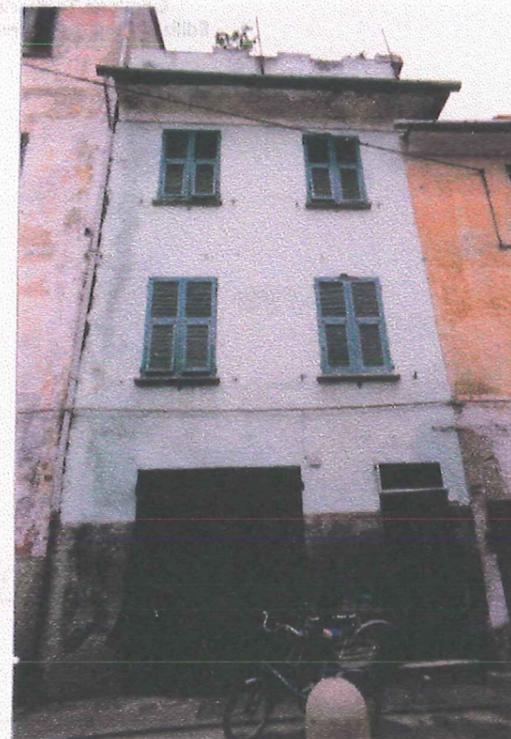
SCHEDA n° 92

- STRUTTURA TIPOLOGICA TIPO A - A SCHIERA
- STRATIFICAZIONI
- SUPERFETAZIONI TERRAZZO A COPERTURA IN PARTE DEL TETTO.
SI E' SOPRAELEVATO UN PIANO DALLA LINEA DI GRONDA.
- AGGIUNTE

- FACCIATA MOLTO DILAVATA
- PORTICI SENZA PORTICATO
- BALCONI
- PORTALI / PORTONI
- SERRAMENTI : esterni PERSIANE E INTISSI IN LEGNO
interni

- SCALE : struttura LE SCALE SERVONO UN'UNICA ABITAZIONE
pavimenti IN CATINVO STATO
soffitti
tinteggiature
- PARTICOLARI DECORATIVI

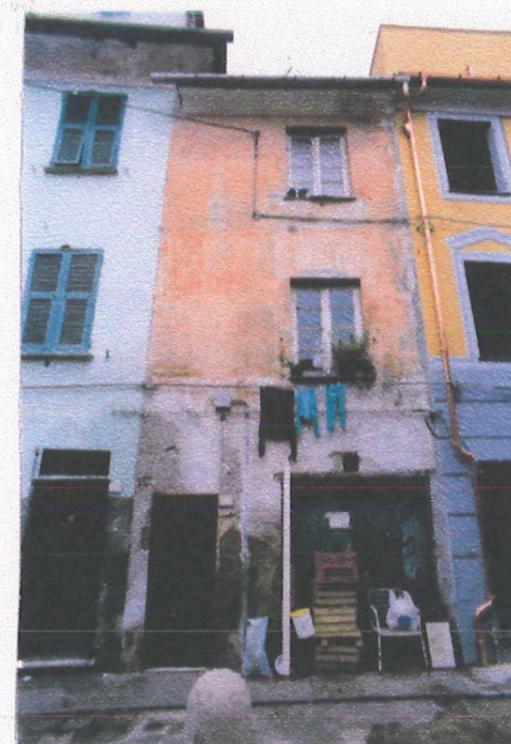
SCHEDA n° 93

FACCIATA DILAVATA

SERRAMENTI : esterni IN LEGNO - NON HA LE PERSIANE
interni

SCALE : struttura SERVONO UN'UNICA ABITAZIONE

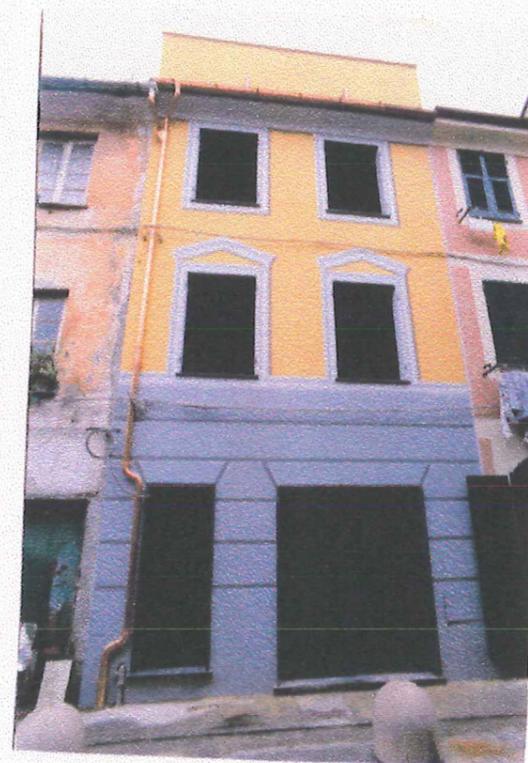
SCHEDA n° 94

E' IN RISANAMENTO CONSERVATIVO E NON SI RIESCE AD ACCEDERE

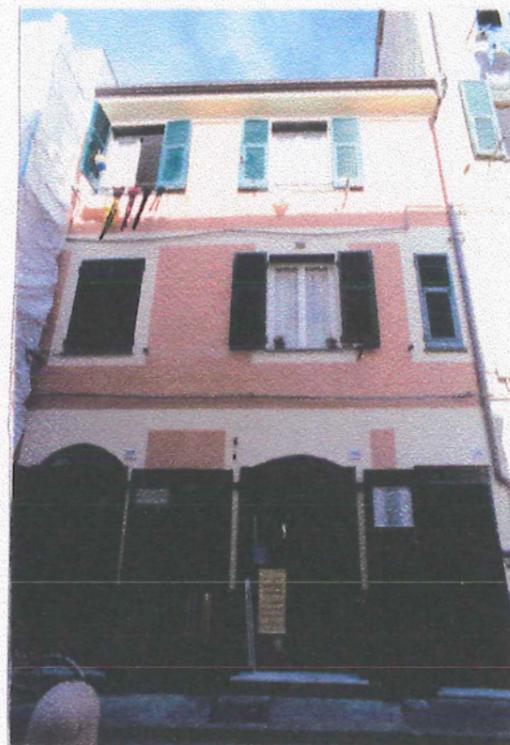
SCHEDA n° 95

FACCIATA NUOVA - POCO DECORATA

SERRAMENTI : esterni INFISSI IN ALLUMINIO
interni PERSIANE IN PVC

SCALE : struttura SCALE RISTRUTTURATE

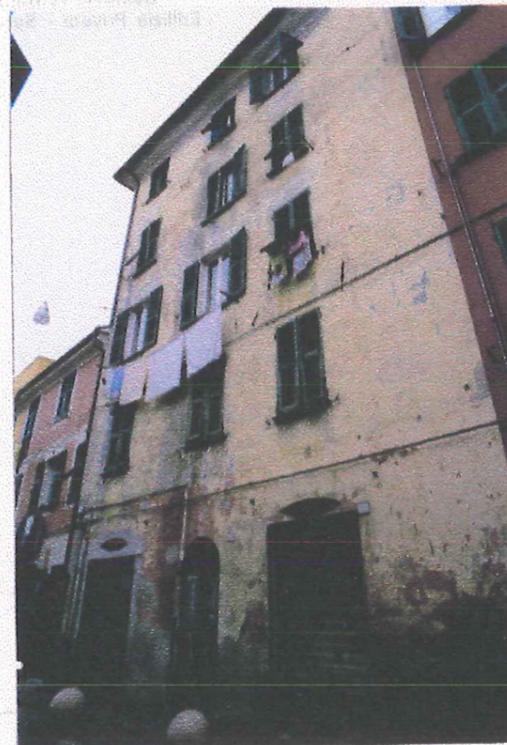
SCHEDA n° 96

FACCIATA DILAVATA

SERRAMENTI : FINESTRE E PERSIANE IN LEGNO
esterni
interni

SCALE : SCALE IN ARDESIA - SU DI UN BAUATOIO SI
struttura
pavimenti
soffitti
tinteggiature
NOTA UNA PAVIMENTAZIONE IN COTTO

LE VECCHIE PAVIMENTAZIONI ERANO IN COTTO ED ORA SONO QUASI TUTTE STATE SMANTERATE

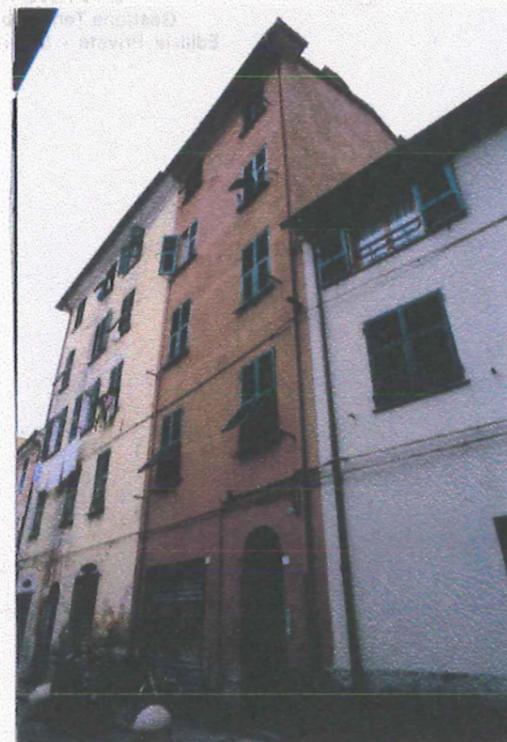
SCHEDA n° 97

FACCIATA RIPATA - NESSUNA DECORAZIONE

SERRAMENTI : esterni ALCUNI IN LEGNO ED ALTRI IN ALLUMINIO
interni LEGNO TUTTE LE PERLANE

SCALE : struttura IN ARDESIA - BALATOIO IN ALCUNI PIANI
pavimenti RIFATTO

LE VECCHIE PAVIMENTAZIONI SONO IN COTTO E SONO STATE QUASI TUTTE SMANTERATE

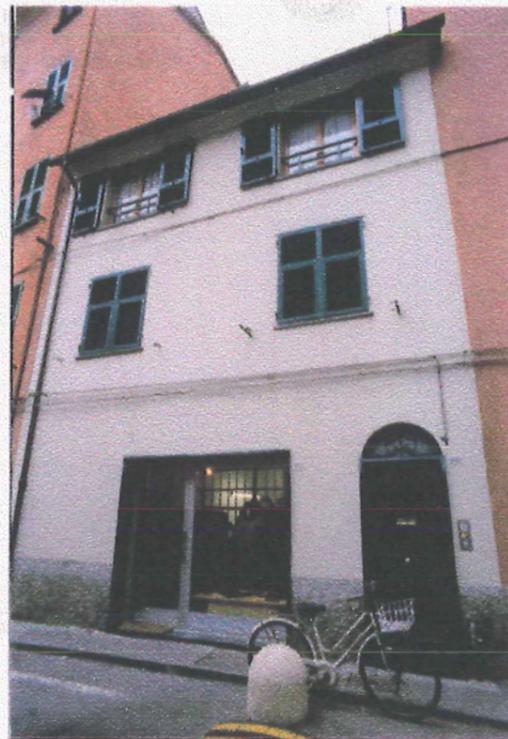
SCHEDA n° 98

L'EDIFICIO E' STATO TOTALMENTE RISTRUTTURATA

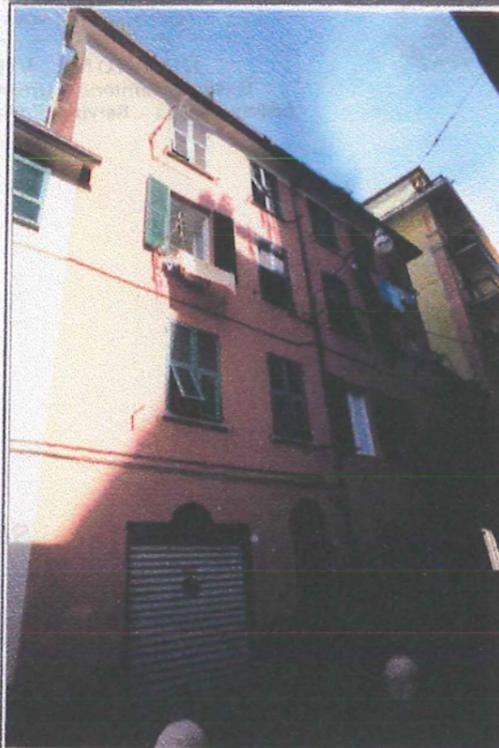
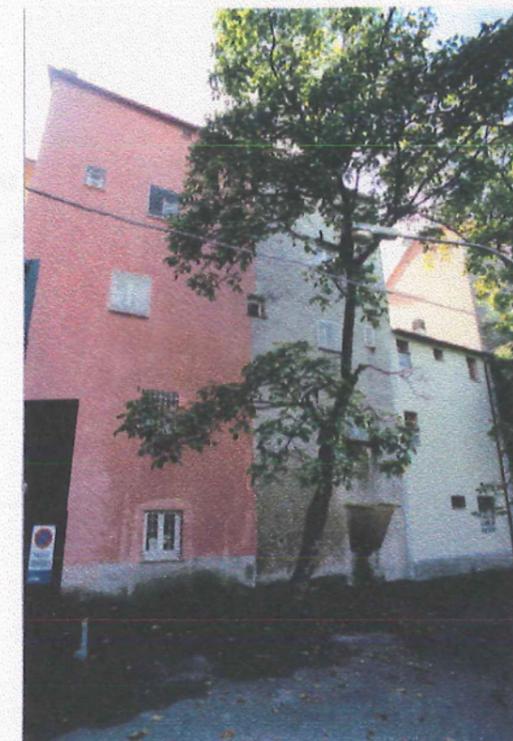
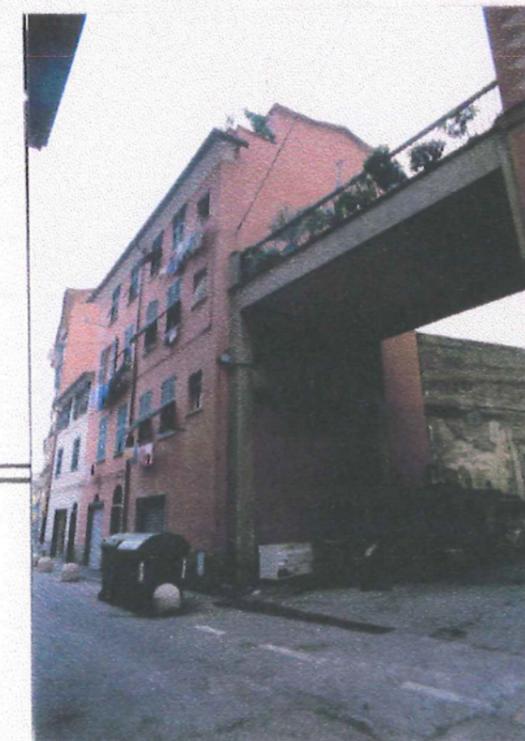
- SCALE : struttura SIA LE SCALE CHE GLI INTERNI SONO STATI RIFATTI I PAVIMENTI
pavimenti
soffitti
tinteggiature
- PARTICOLARI DECORATIVI

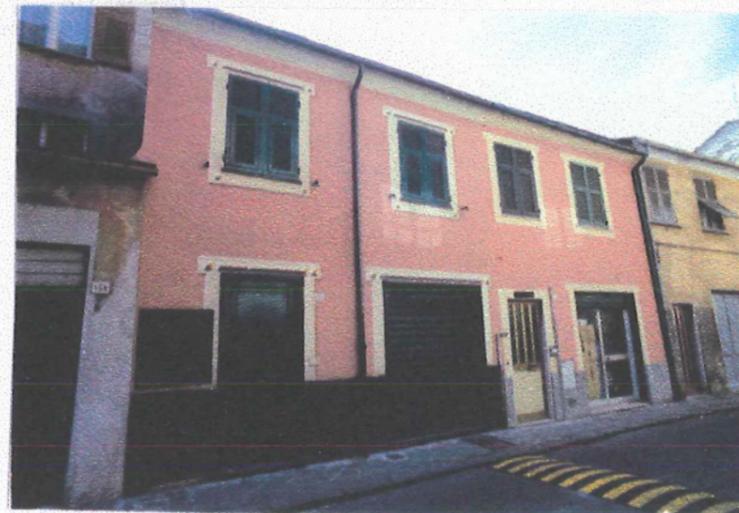
TOTALMENTE RIFATA

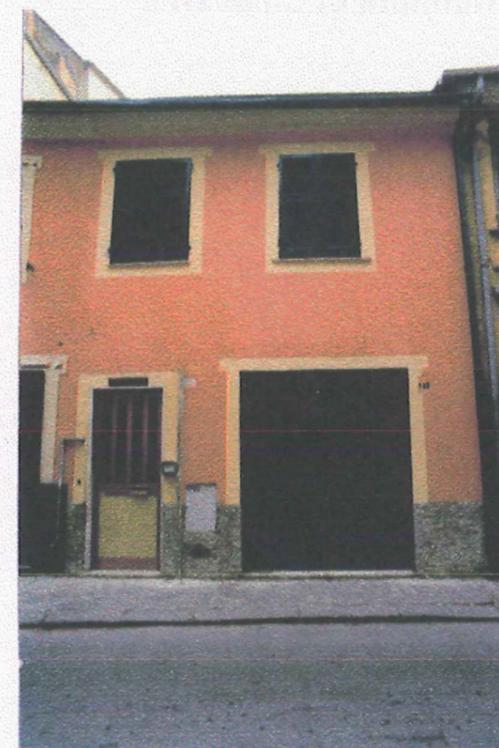
TOTALMENTE RISTRUTTURATA

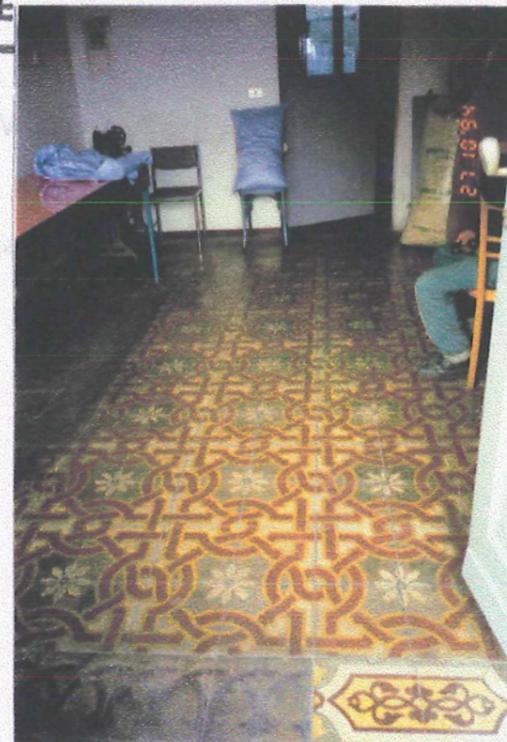
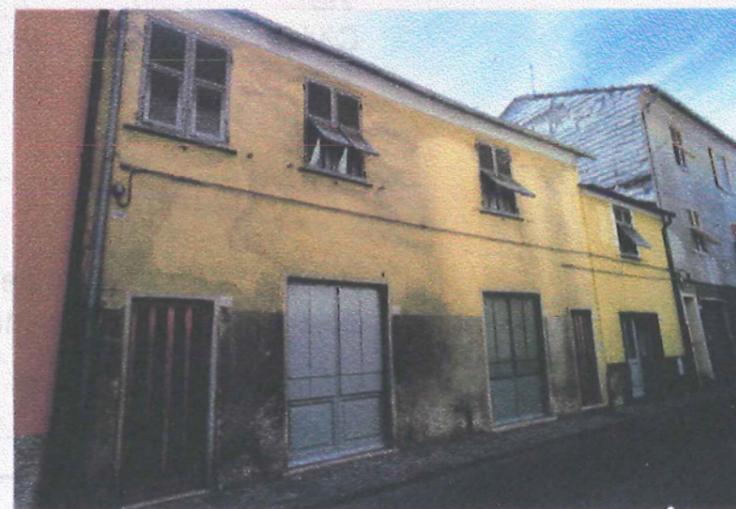
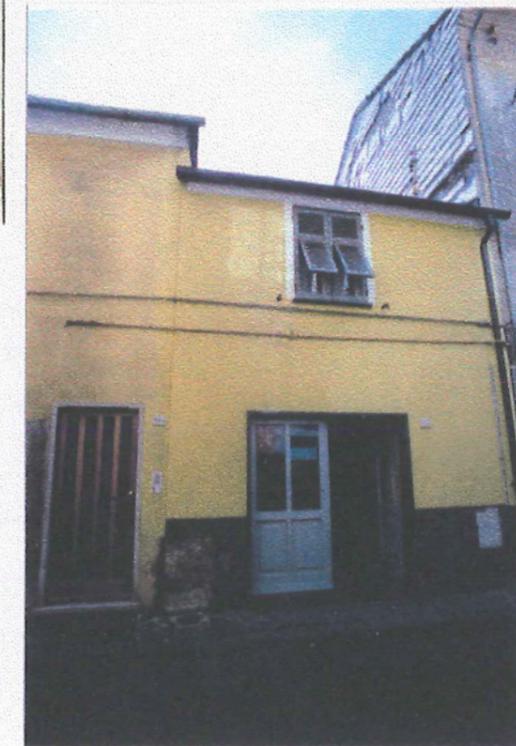
NUOVE PAVIMENTAZIONI DEI MAGAZZINI SONO STATE RIUTILIZZATE LE VECCHIE
PIASTRE IN CEMENTO COLORATO CHE PRIMA ERANO IN CASA.

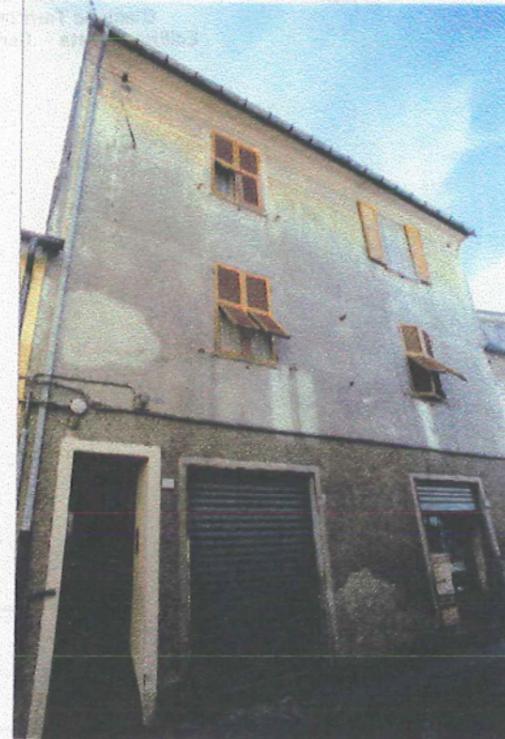
ALCUNI PAVIMENTI IN GRANIGLIA SONO STATI CONSERVATI (NEGL'ULTIMO PAV.)

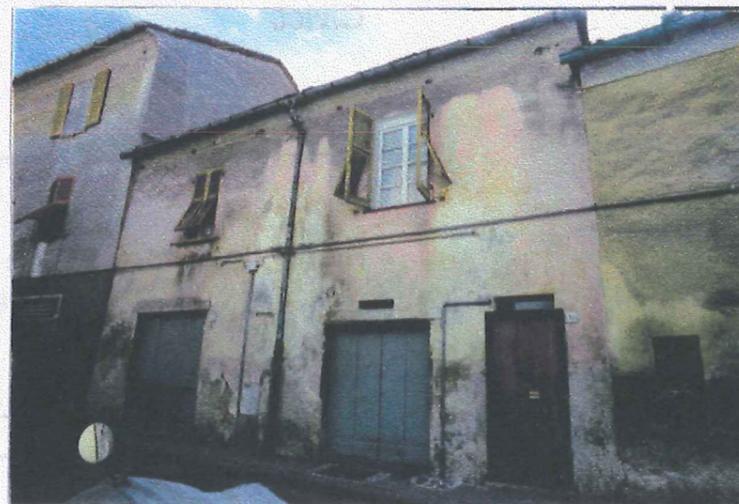
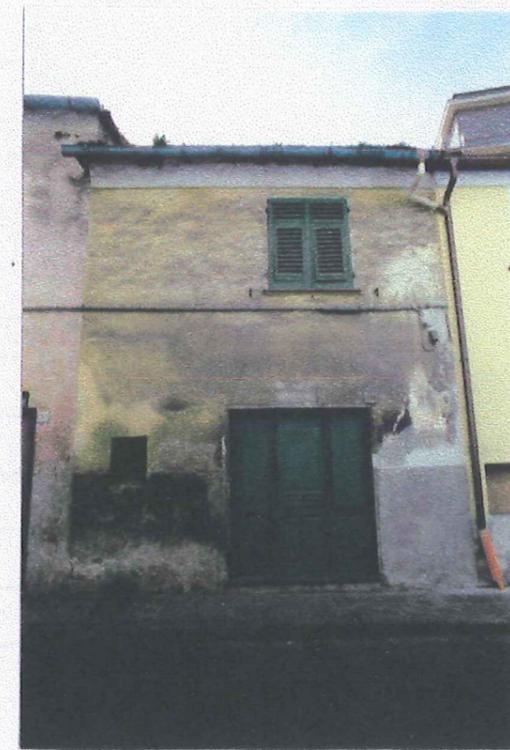
SONO RIMASTE LE VECCHIE PAVIMENTAZIONI IN MATTONI OPPURE IN PASTELLO DI CEMENTO COLORATO

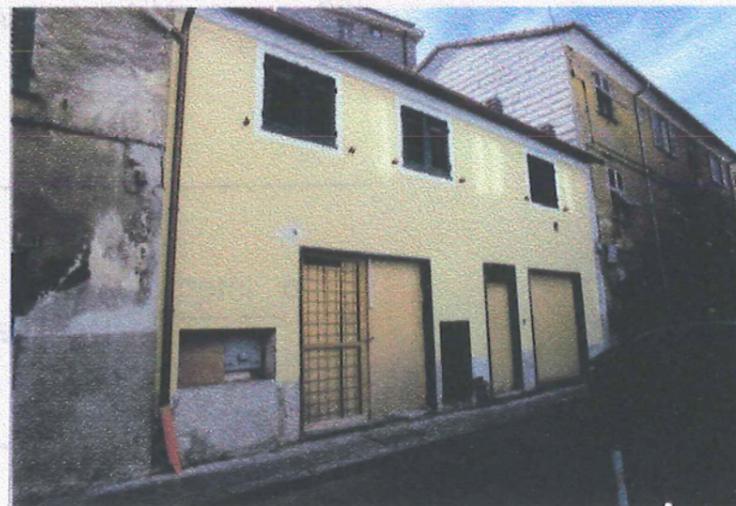
IN FASE DI RISTRUTTURAZIONE

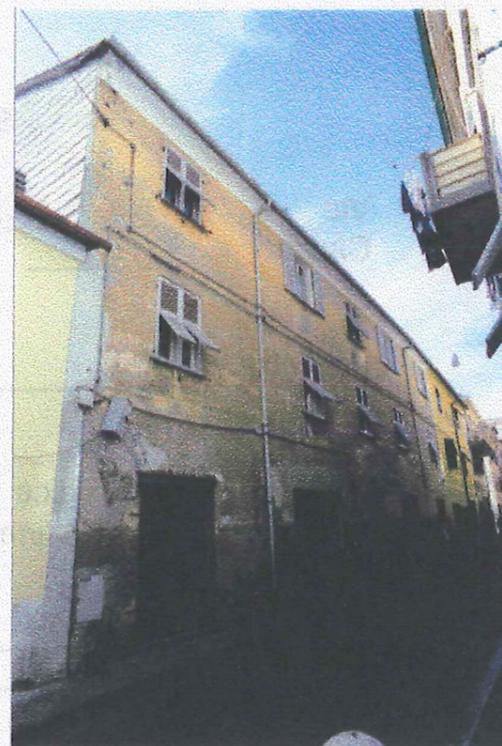
ALCUNE PAVIMENTAZIONI INTERNE SONO IN GRANIGLIA E ALTRE SONO STATE RIPATE.

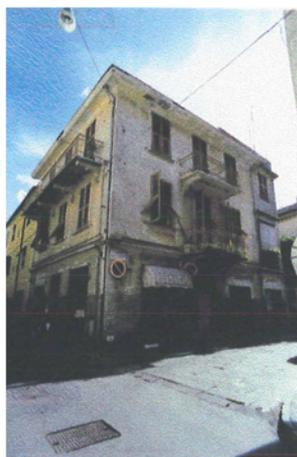
n° 543

Passo delle Clarisse 8
Ambito di Conservazione del Centro Storico
D
15
108

- FACCIATA DILANATA - SI NOTA UNA DECORAZIONE
- PORTICI
- BALCONI LA FACCIATA E' BALCONATA SIA IN VIA ENTENNA CHE IN PASSO DELLE CLARISSE
- PORTALI / PORTONI PORTALE IN GRANIGLIA - PORTONCINI IN DOUGLAS STILE DECO
- SERRAMENTI : esterni PERSIANE IN LEGNO - INFISSI IN LEGNO
interni

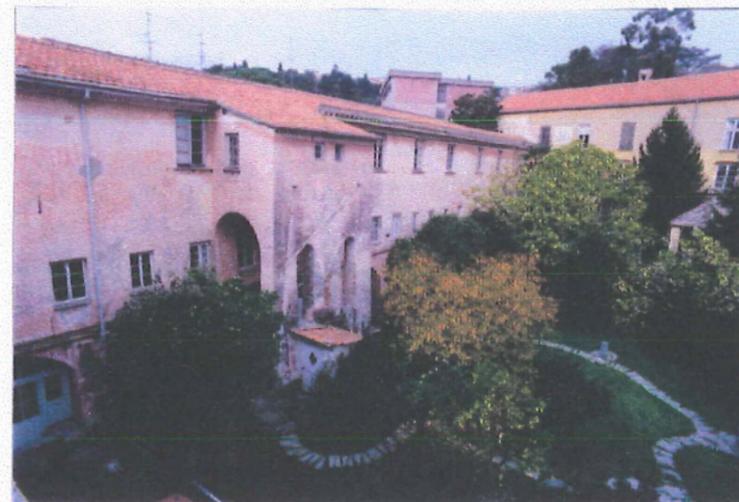
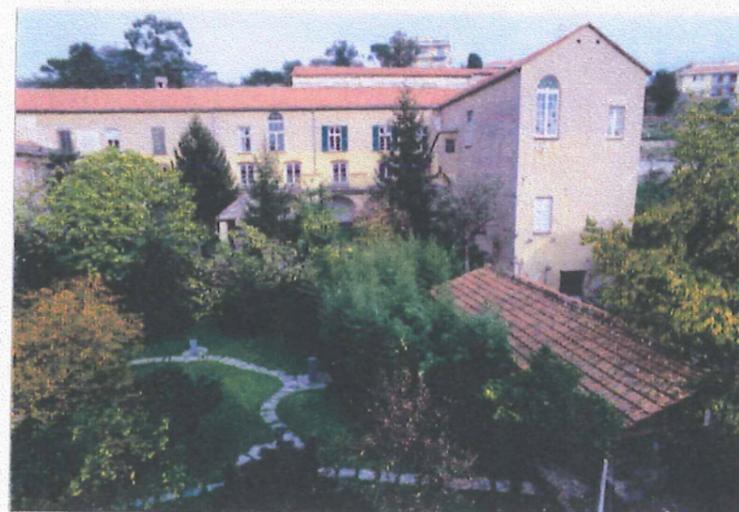
ESISTONO: EFFIGIE IN MARMO NELL'EDIFICIO AFFACCIANTE SU VIA ENTELLA, AFFRASCCHI, (INTERVI)

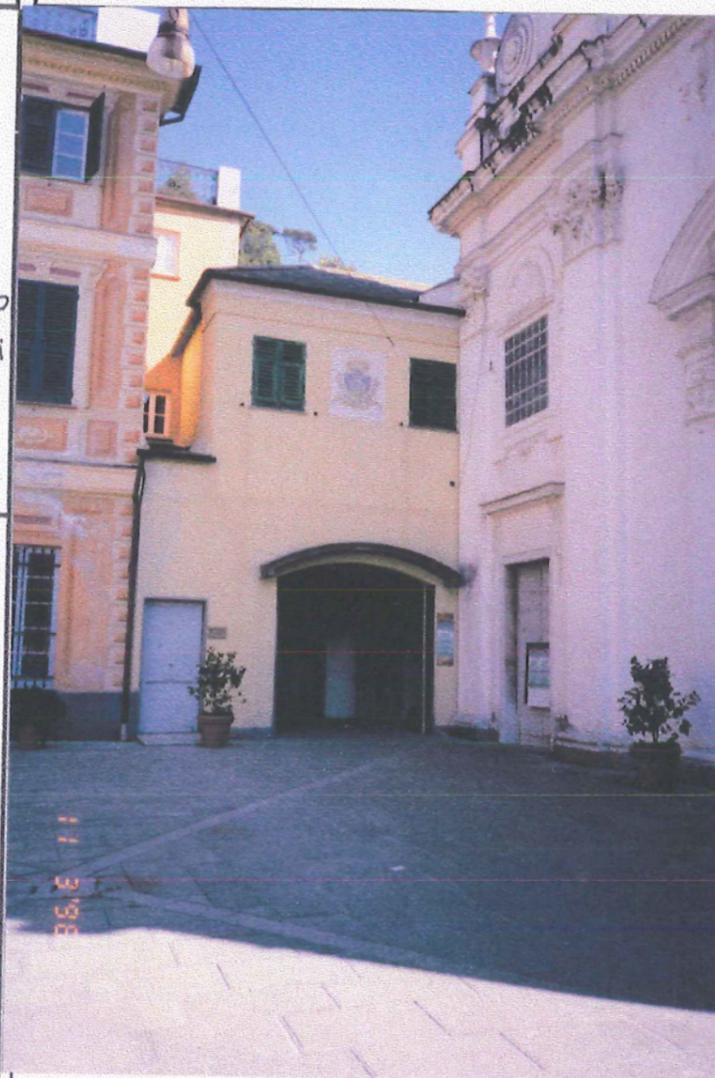
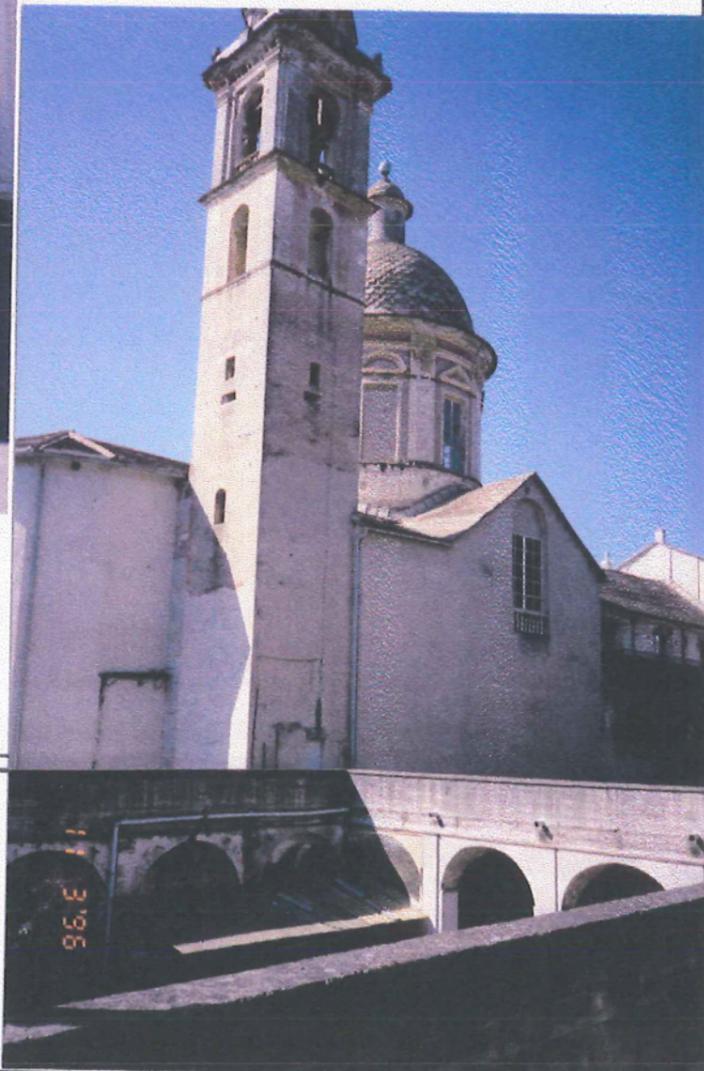
- SCALE : struttura
pavimenti
soffitti
tinteggiature
- PARTICOLARI DECORATIVI NELLE LUNETTE DELLE VOLTE DEL PORTICATO SI POSSONO NOTARE DECORAZIONI ORMAI POCO DEFRABILI

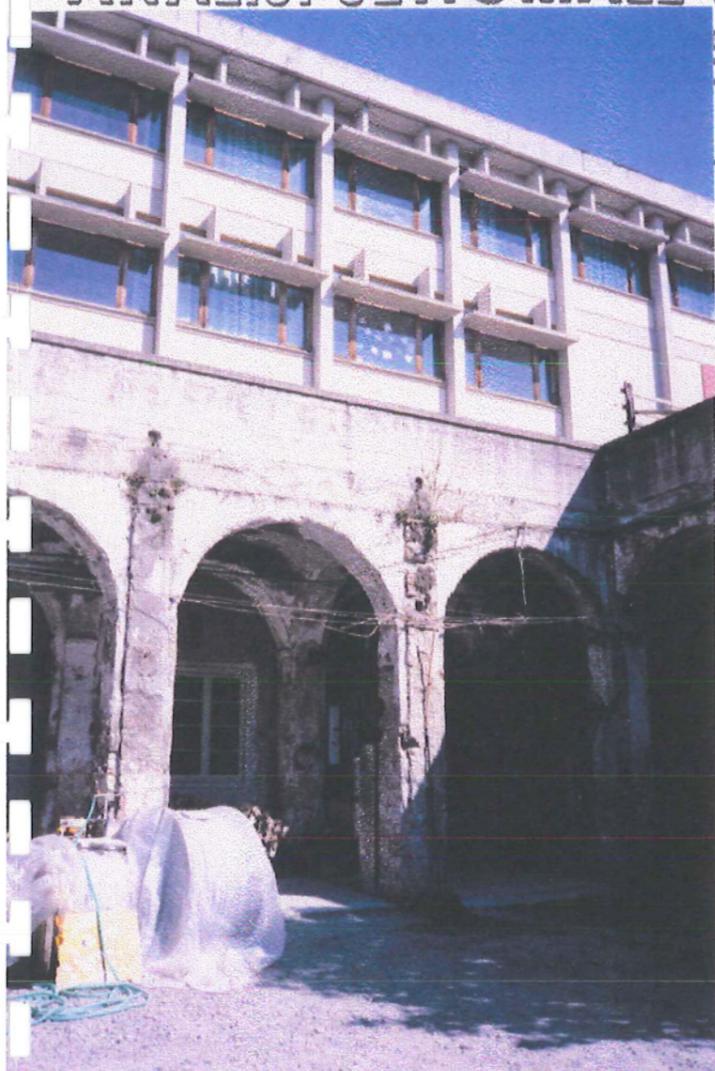
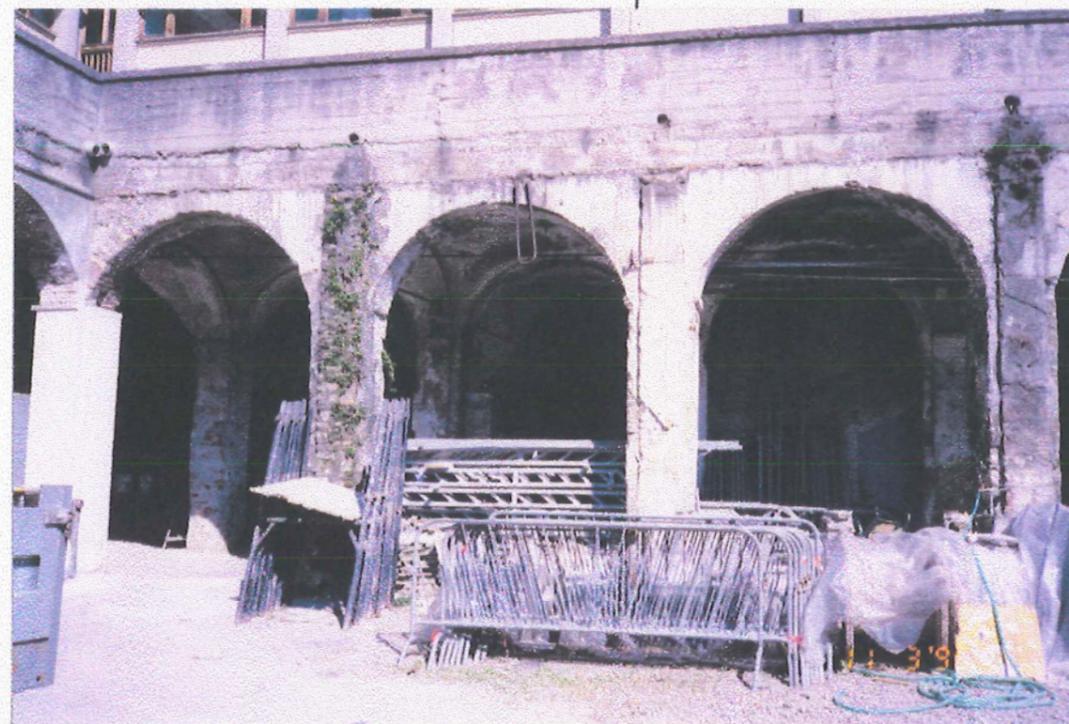
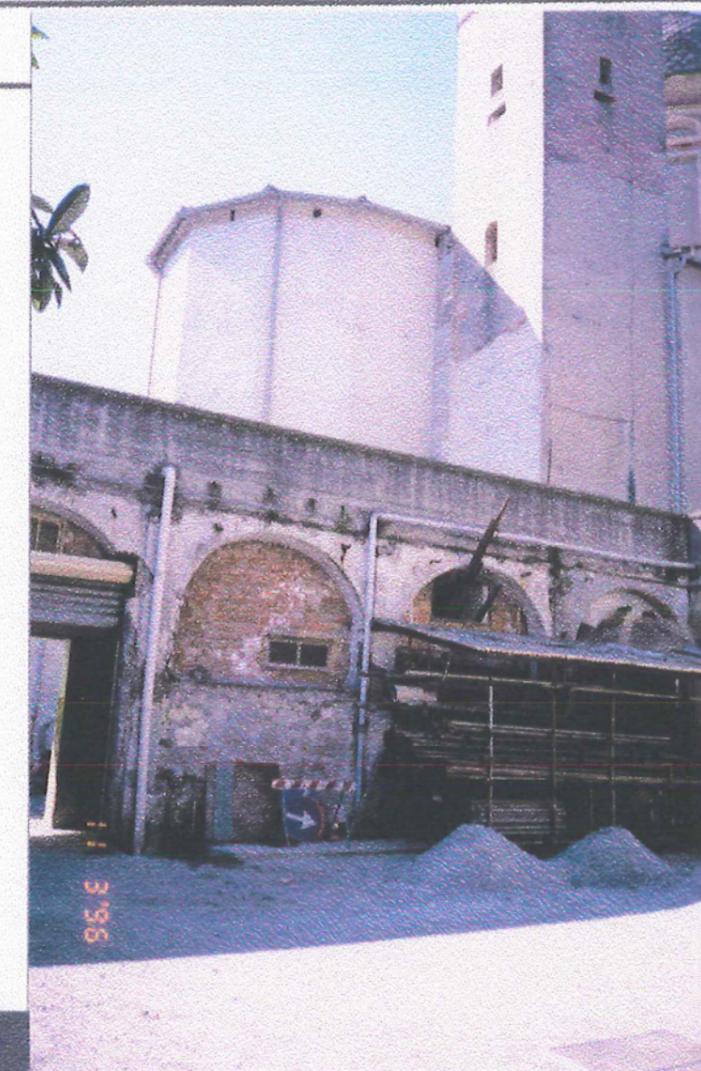
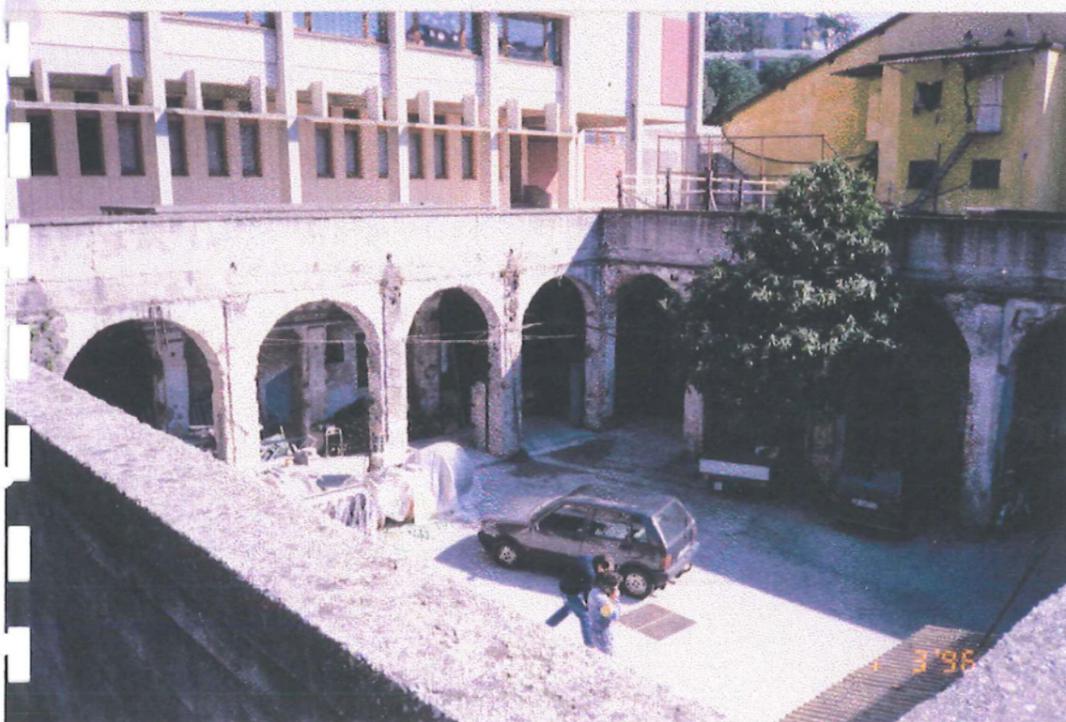
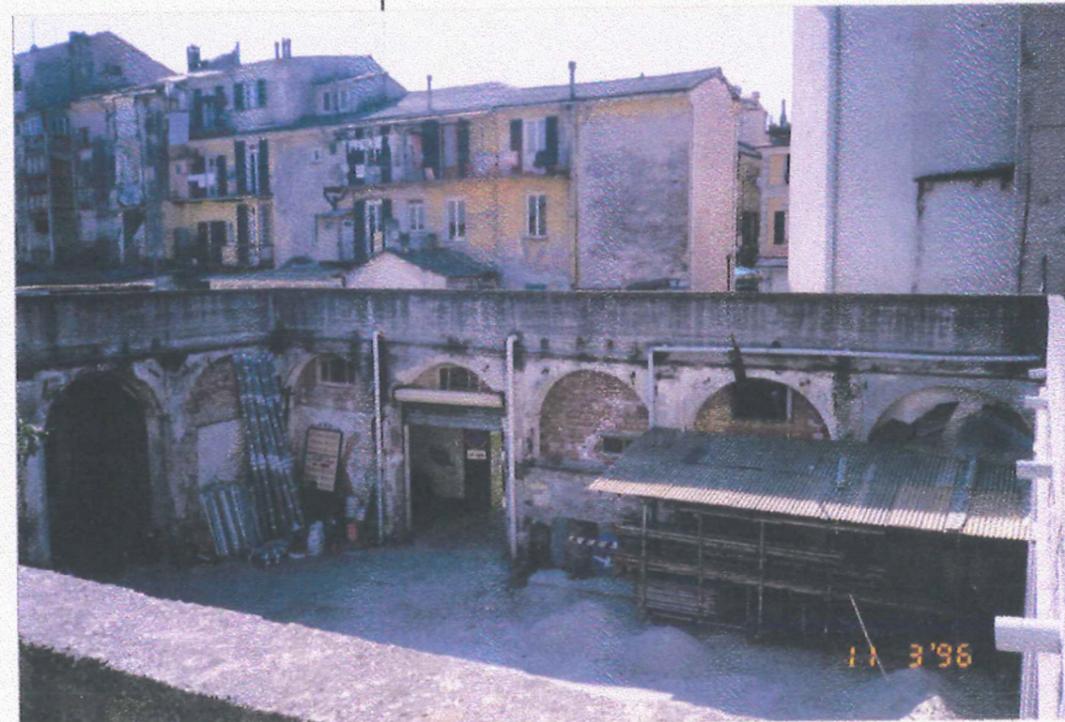
EX CHIESA S. FRANCESCO
CHIOSCO

- STRUTTURA TIPOLOGICA CHIOSCO PORTICATO
- STRATIFICAZIONI
- SUPERFETAZIONI PORTICI IN PARTE TAMPONATI.
LA STRUTTURA DEGLI ARCHI E COLONNE DEL PORTICATO SONO IN MATTONI MA ATTUALMENTE SONO STATI RIVESTITI CON UNA CAMICIA DI CEMENTO ALCUNI DI QUESTI, ALTRI NO. LA COPERTURA DEL CHIOSCO E' FINITA CON CARTA CATRAMATA E NON E' CALPESTABILE.
- AGGIUNTE

- FACCIAIA
- PORTICI IL PORTICATO E' STATO SATURATO IN PARTE TRAMITE TAMPONATURE CHE FORMANO SPAZI CHIUSI UTILI AD ATTIVITA'.
- BALCONI ESISTE UN COLLEGAMENTO TRA IL PORTICATO E LA PARTE SOPRASTANTE, ATTUALMENTE CHIUSO.
- PORTALI / PORTONI
- SERRAMENTI : esterni
interni

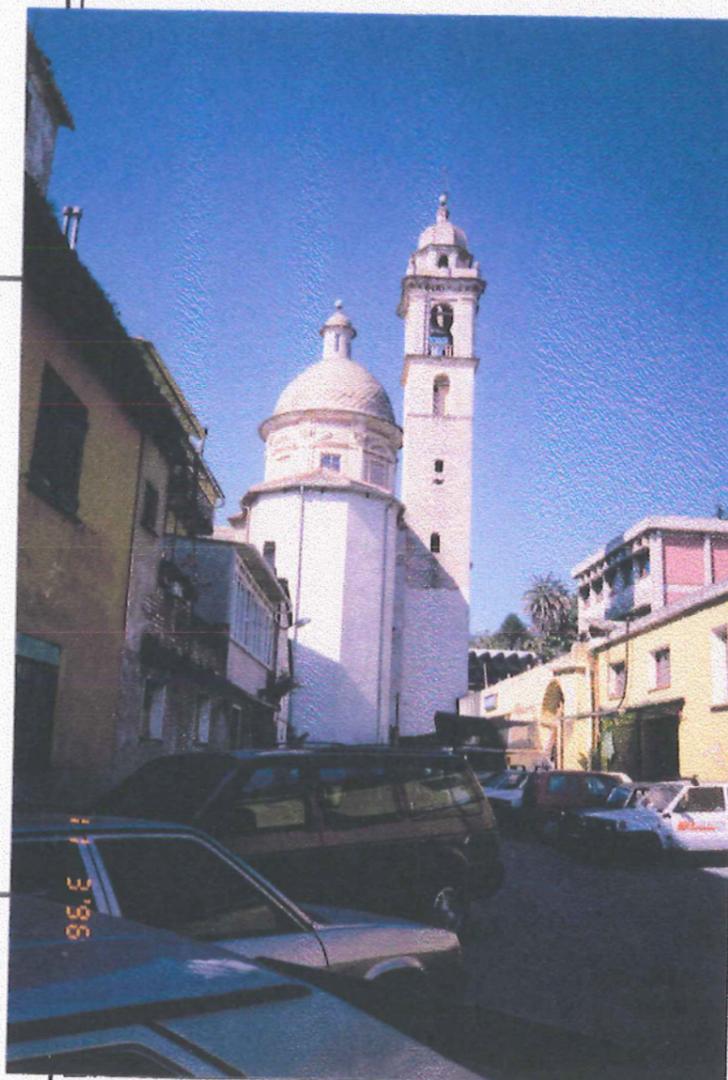
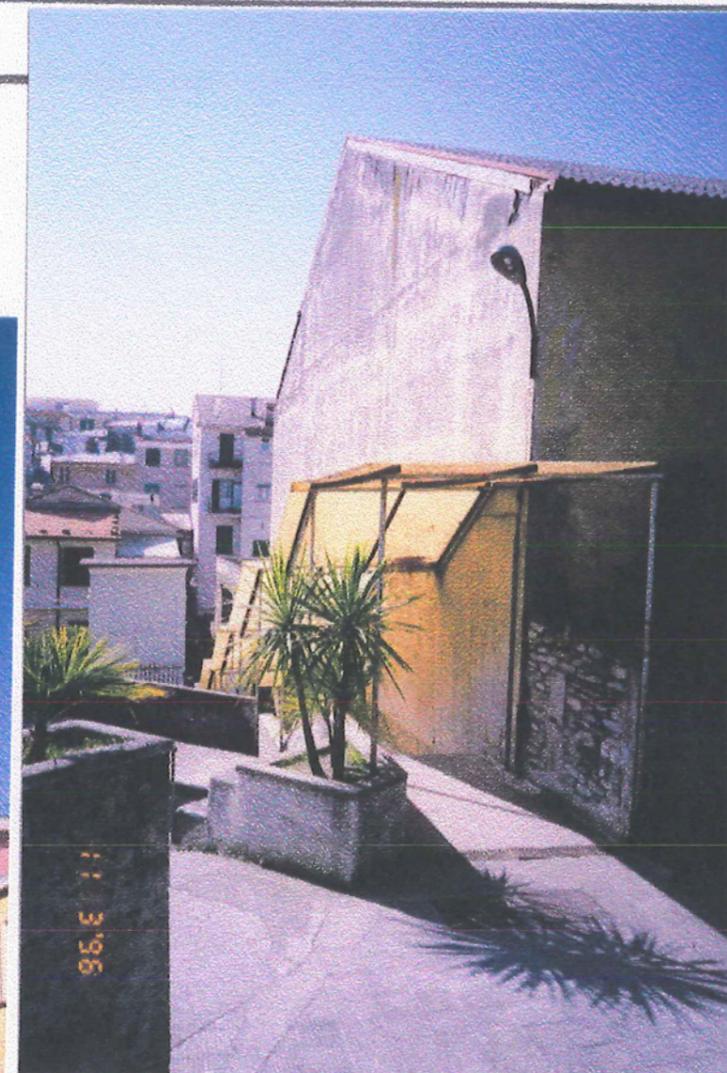
RETRO DI VIA ENTELLA

STRUTTURA TIPOLOGICA EDIFICI RECENTI PER USO NON ABITATIVO

FACCIATA SEMPLICEMENTE COLORATA

SERRAMENTI : esterni IN LEGNO
interni
